Nordfold kirkes klokketårn

### Hastesak

# Tilstandsrapport

## Klokketårn Nordfold Kirke

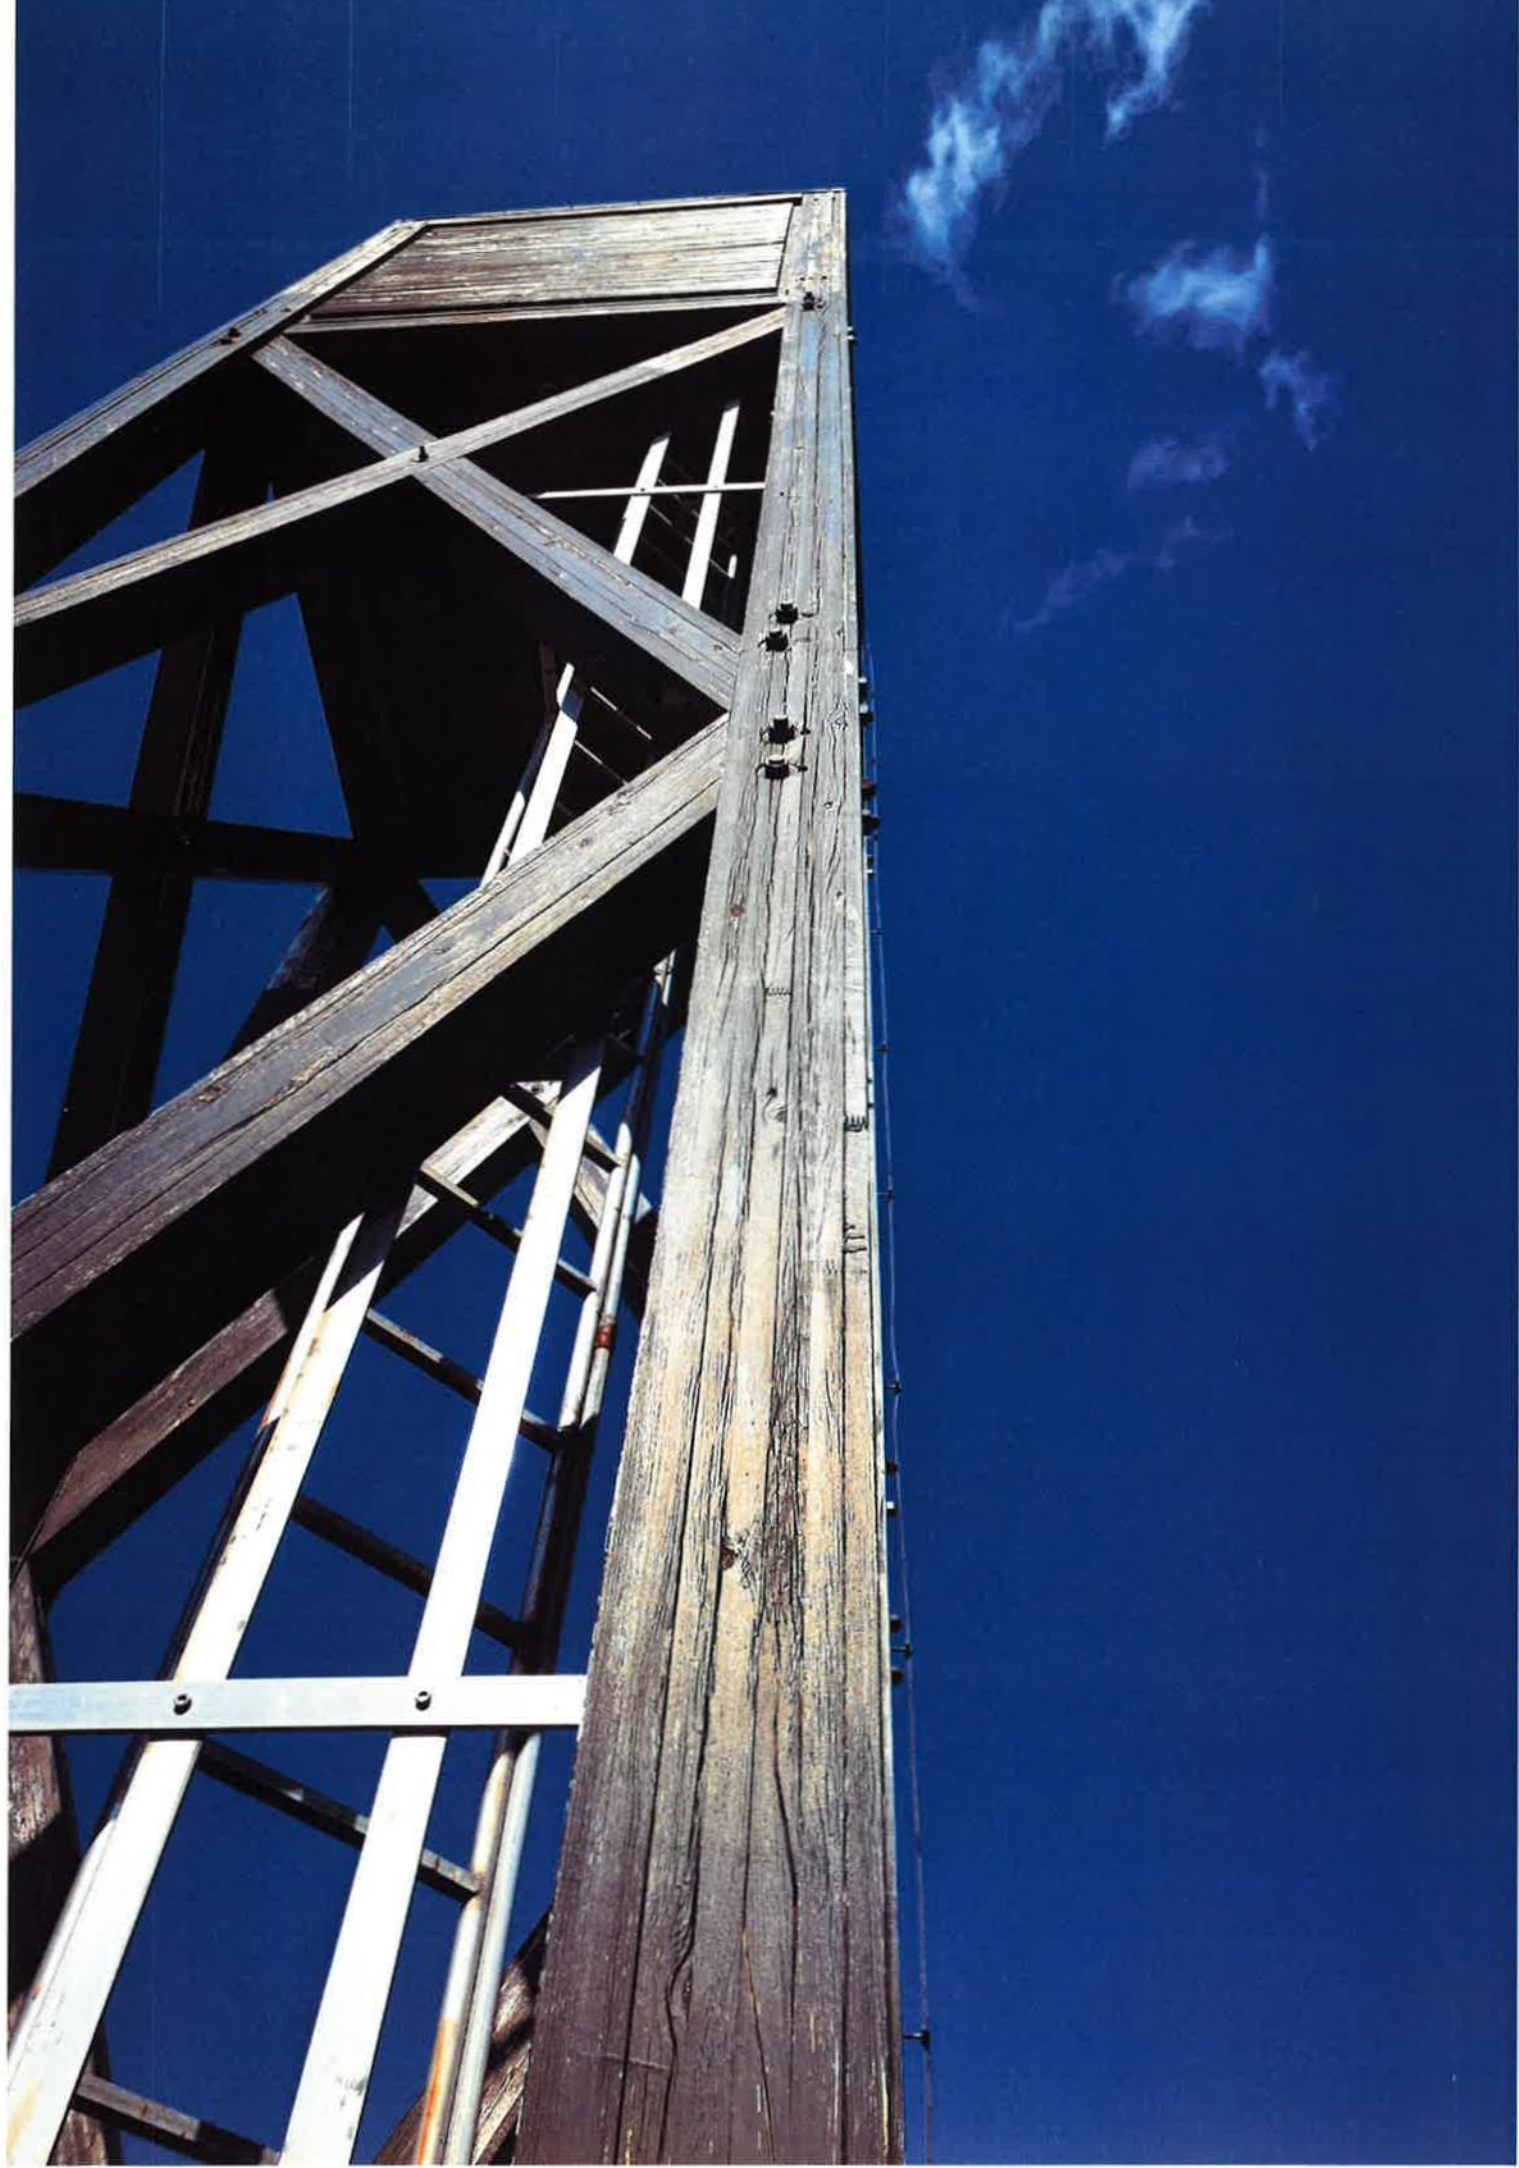
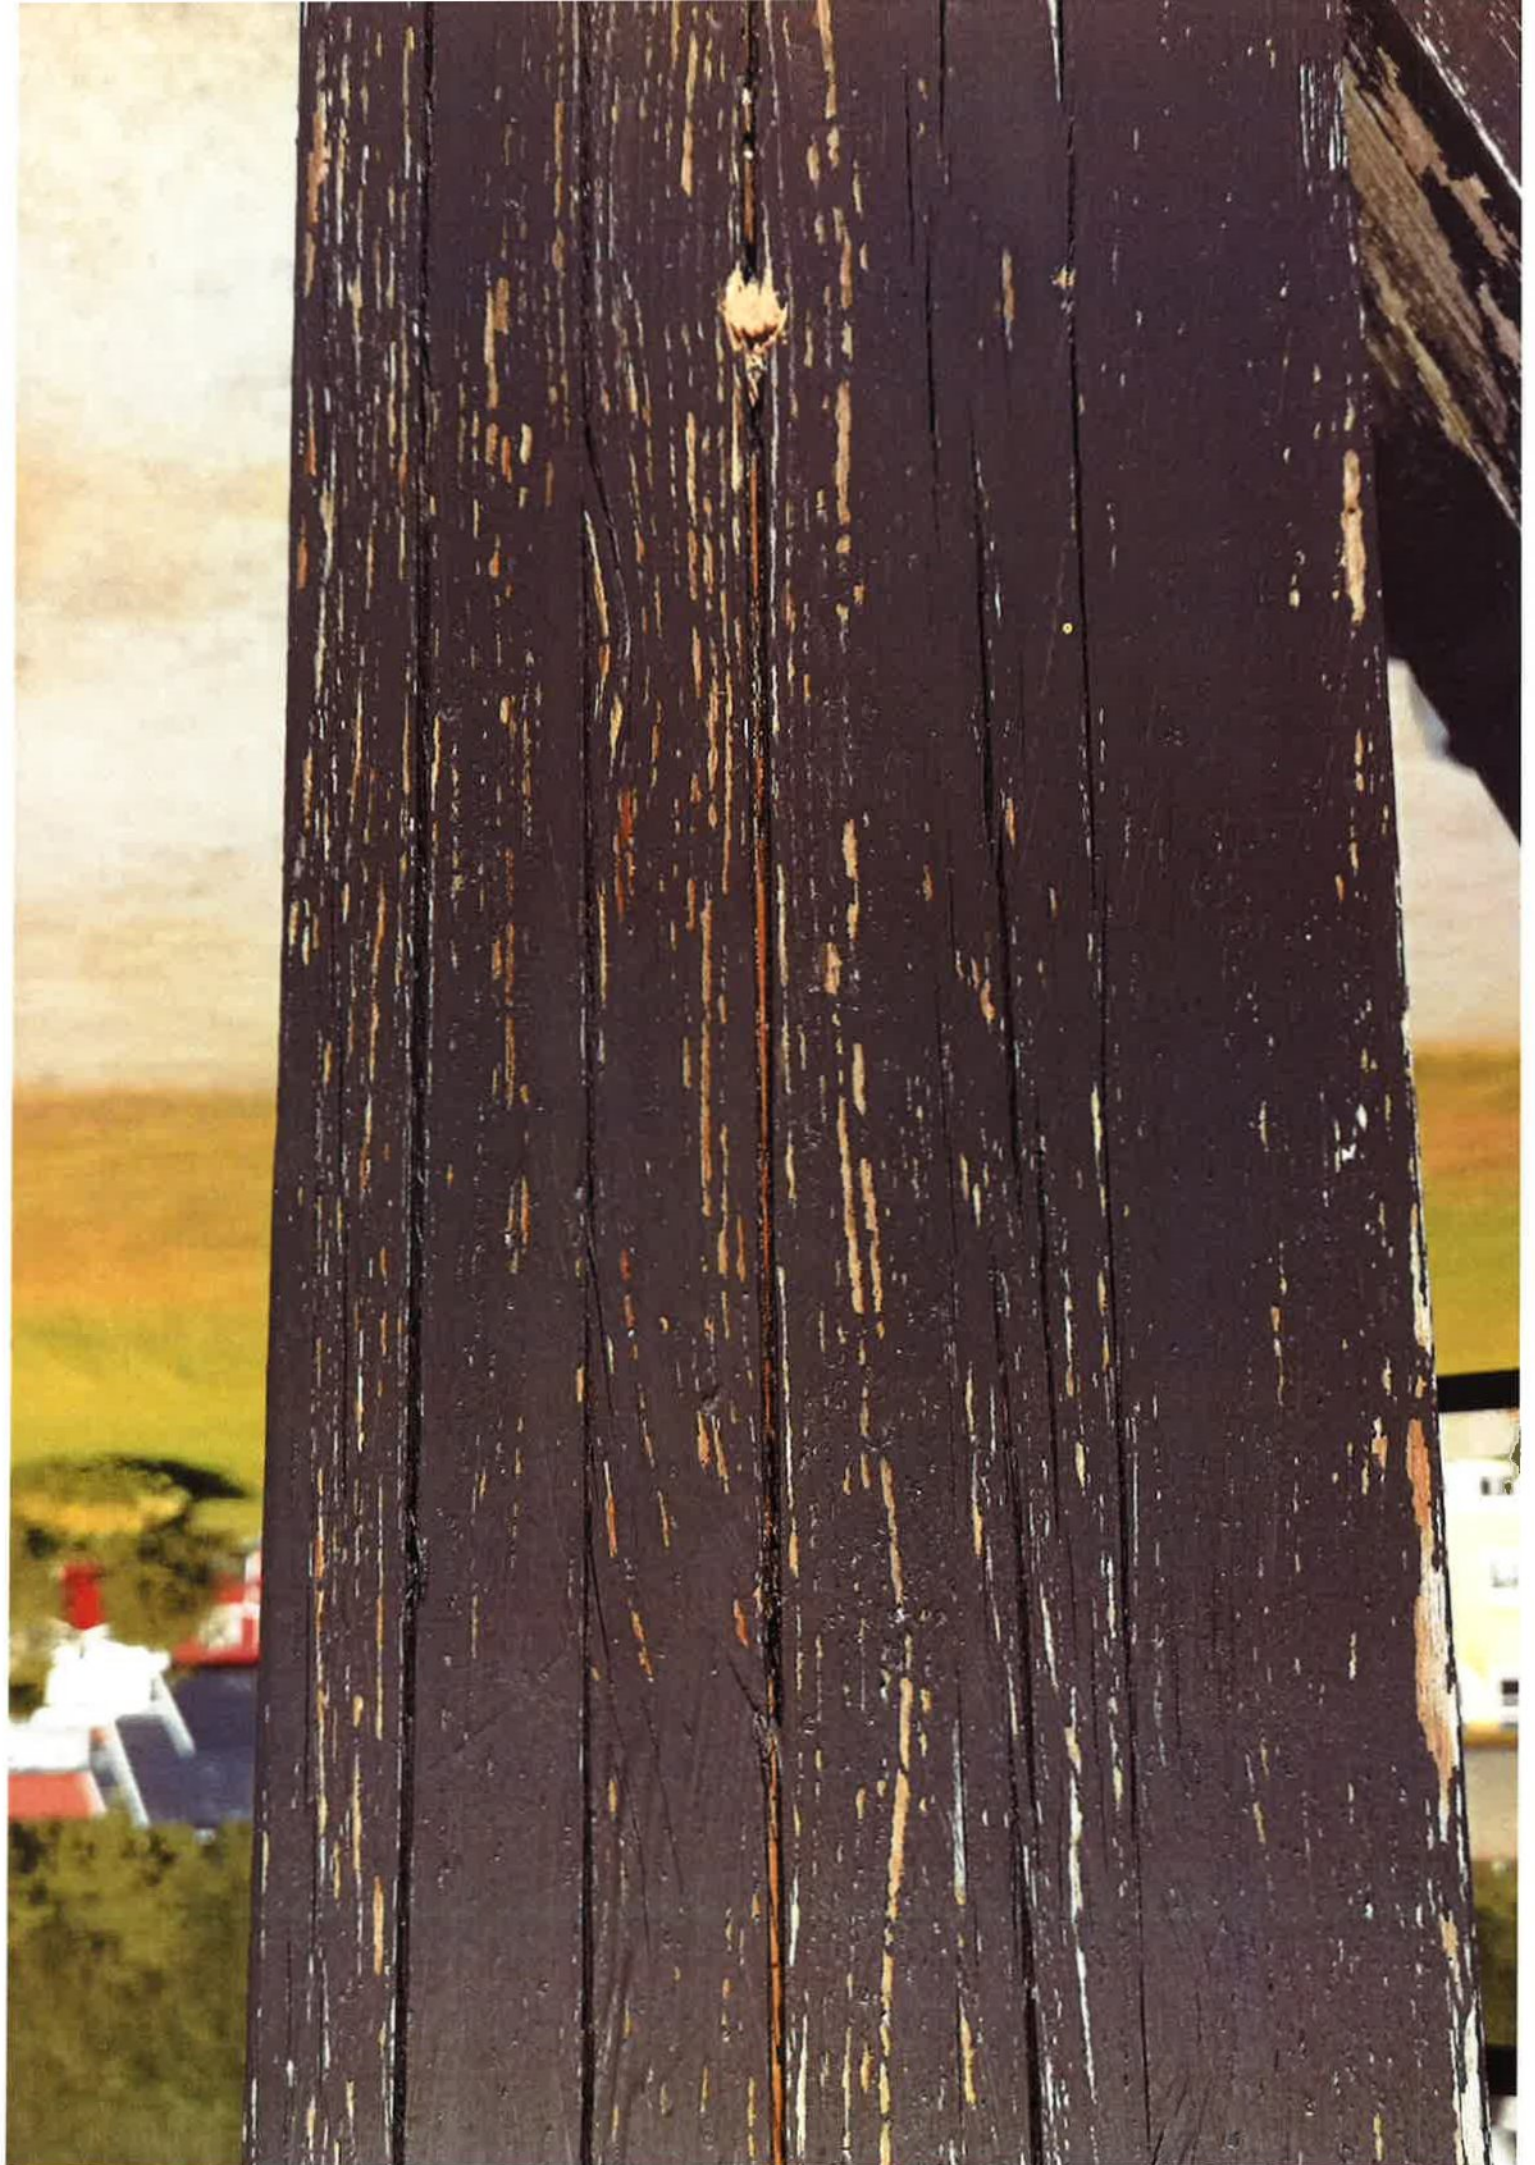
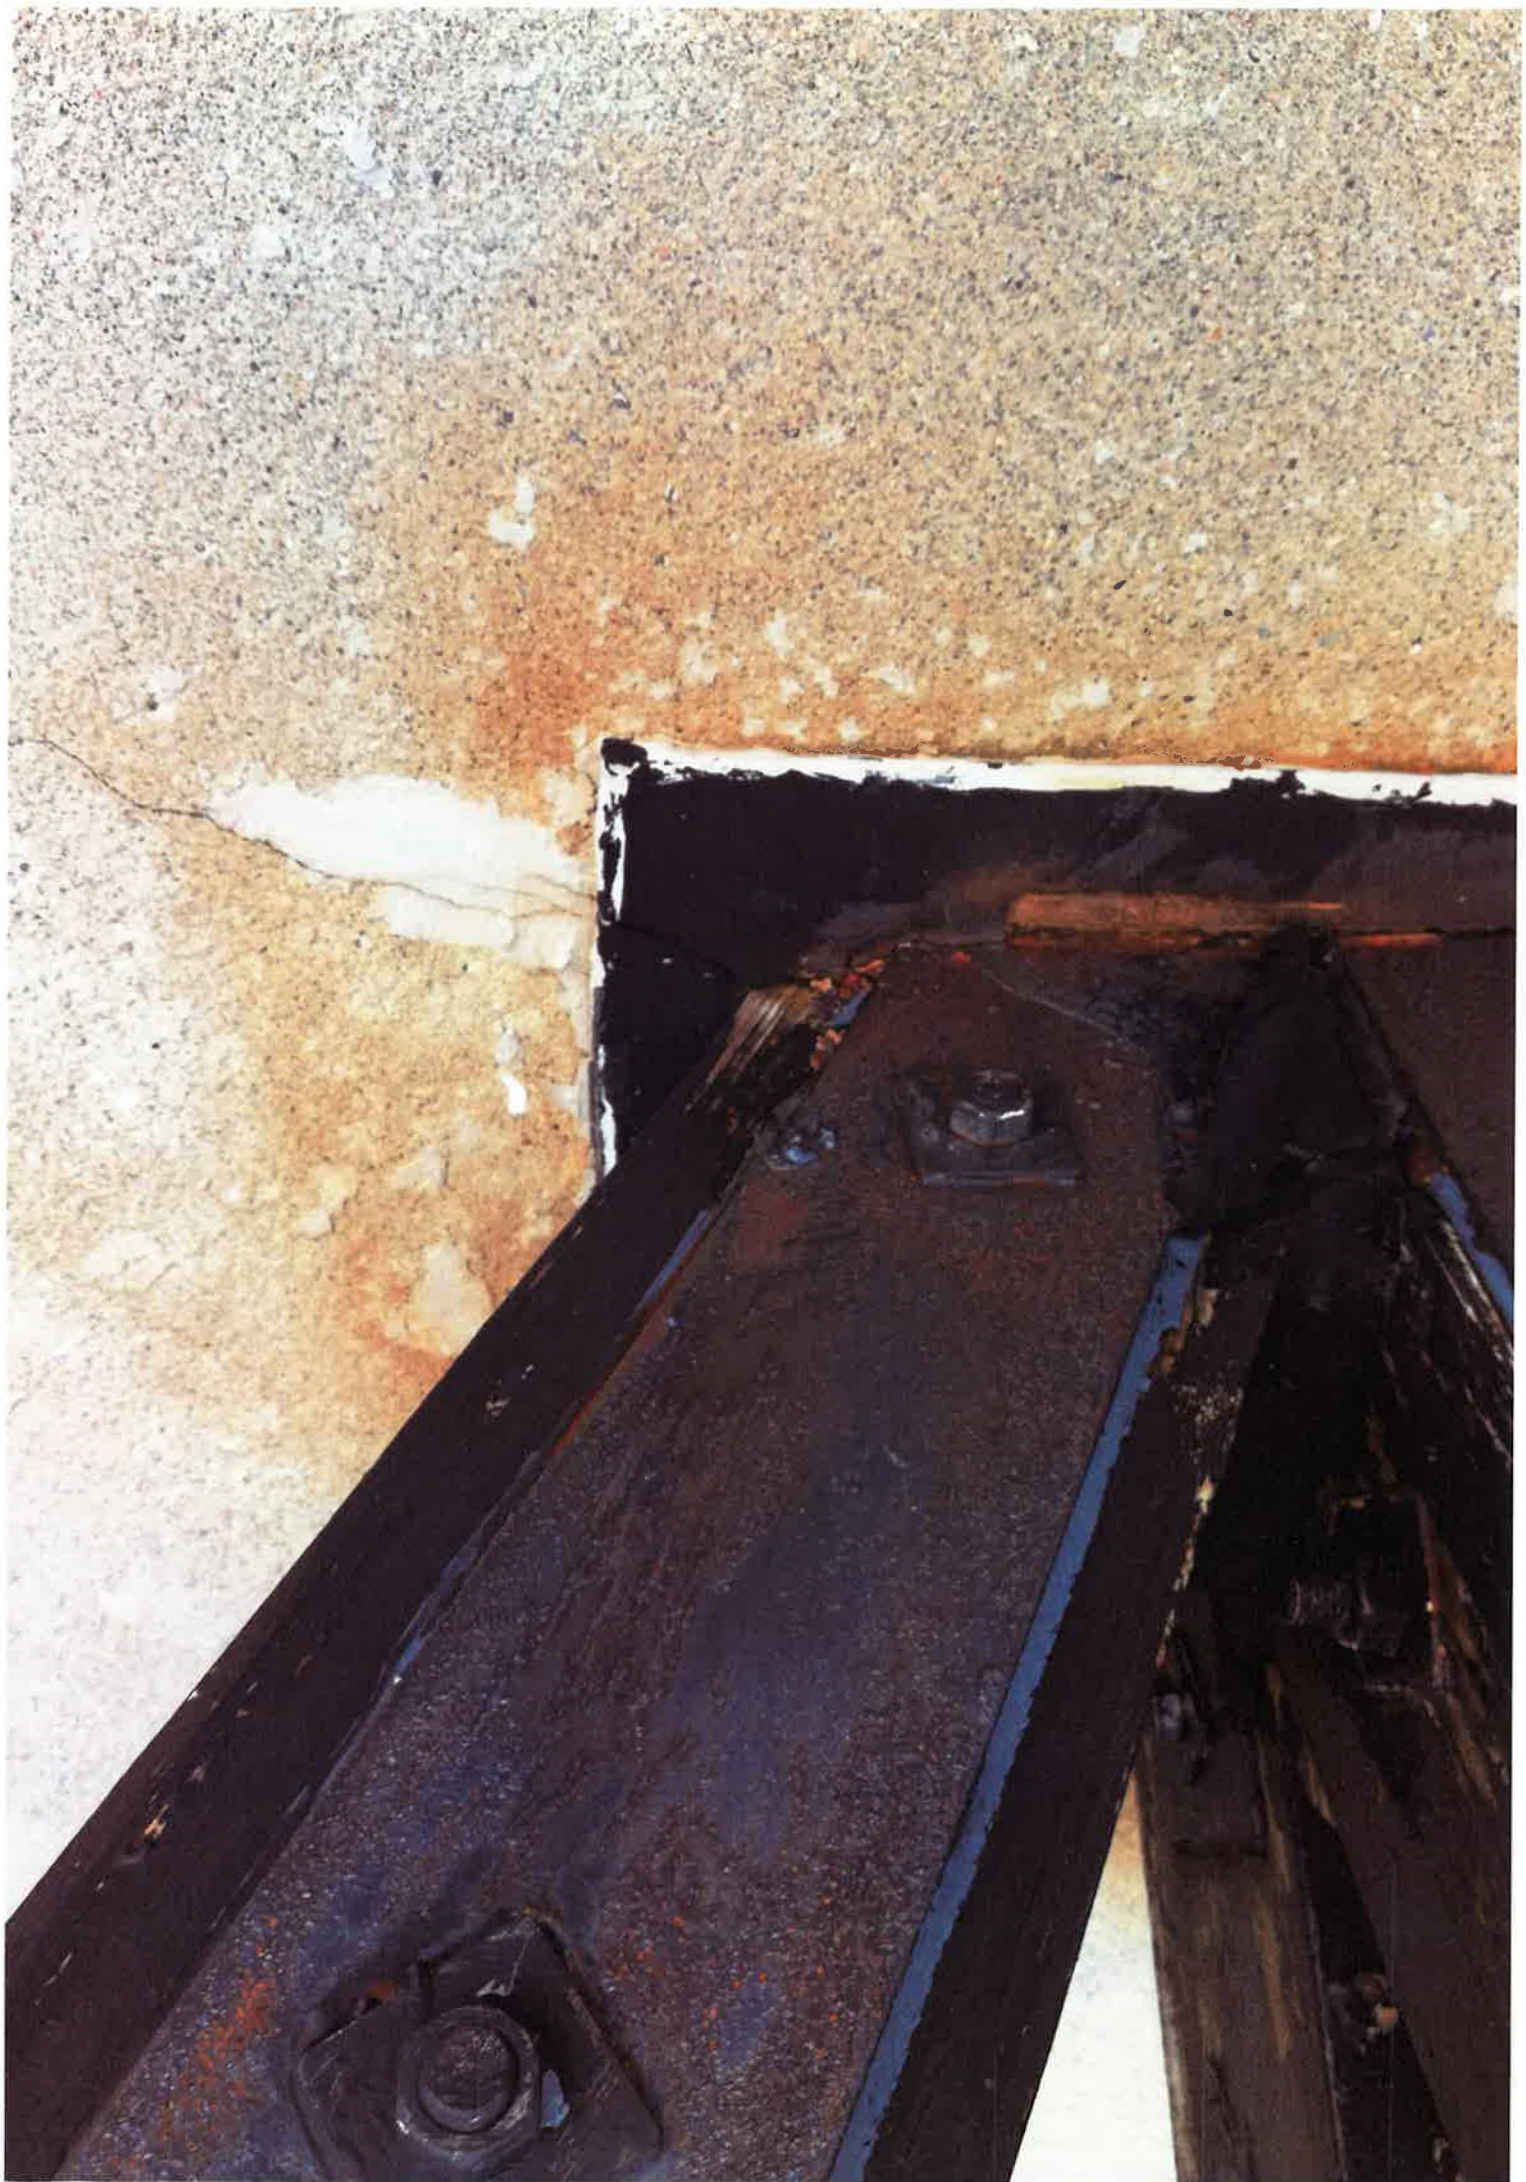
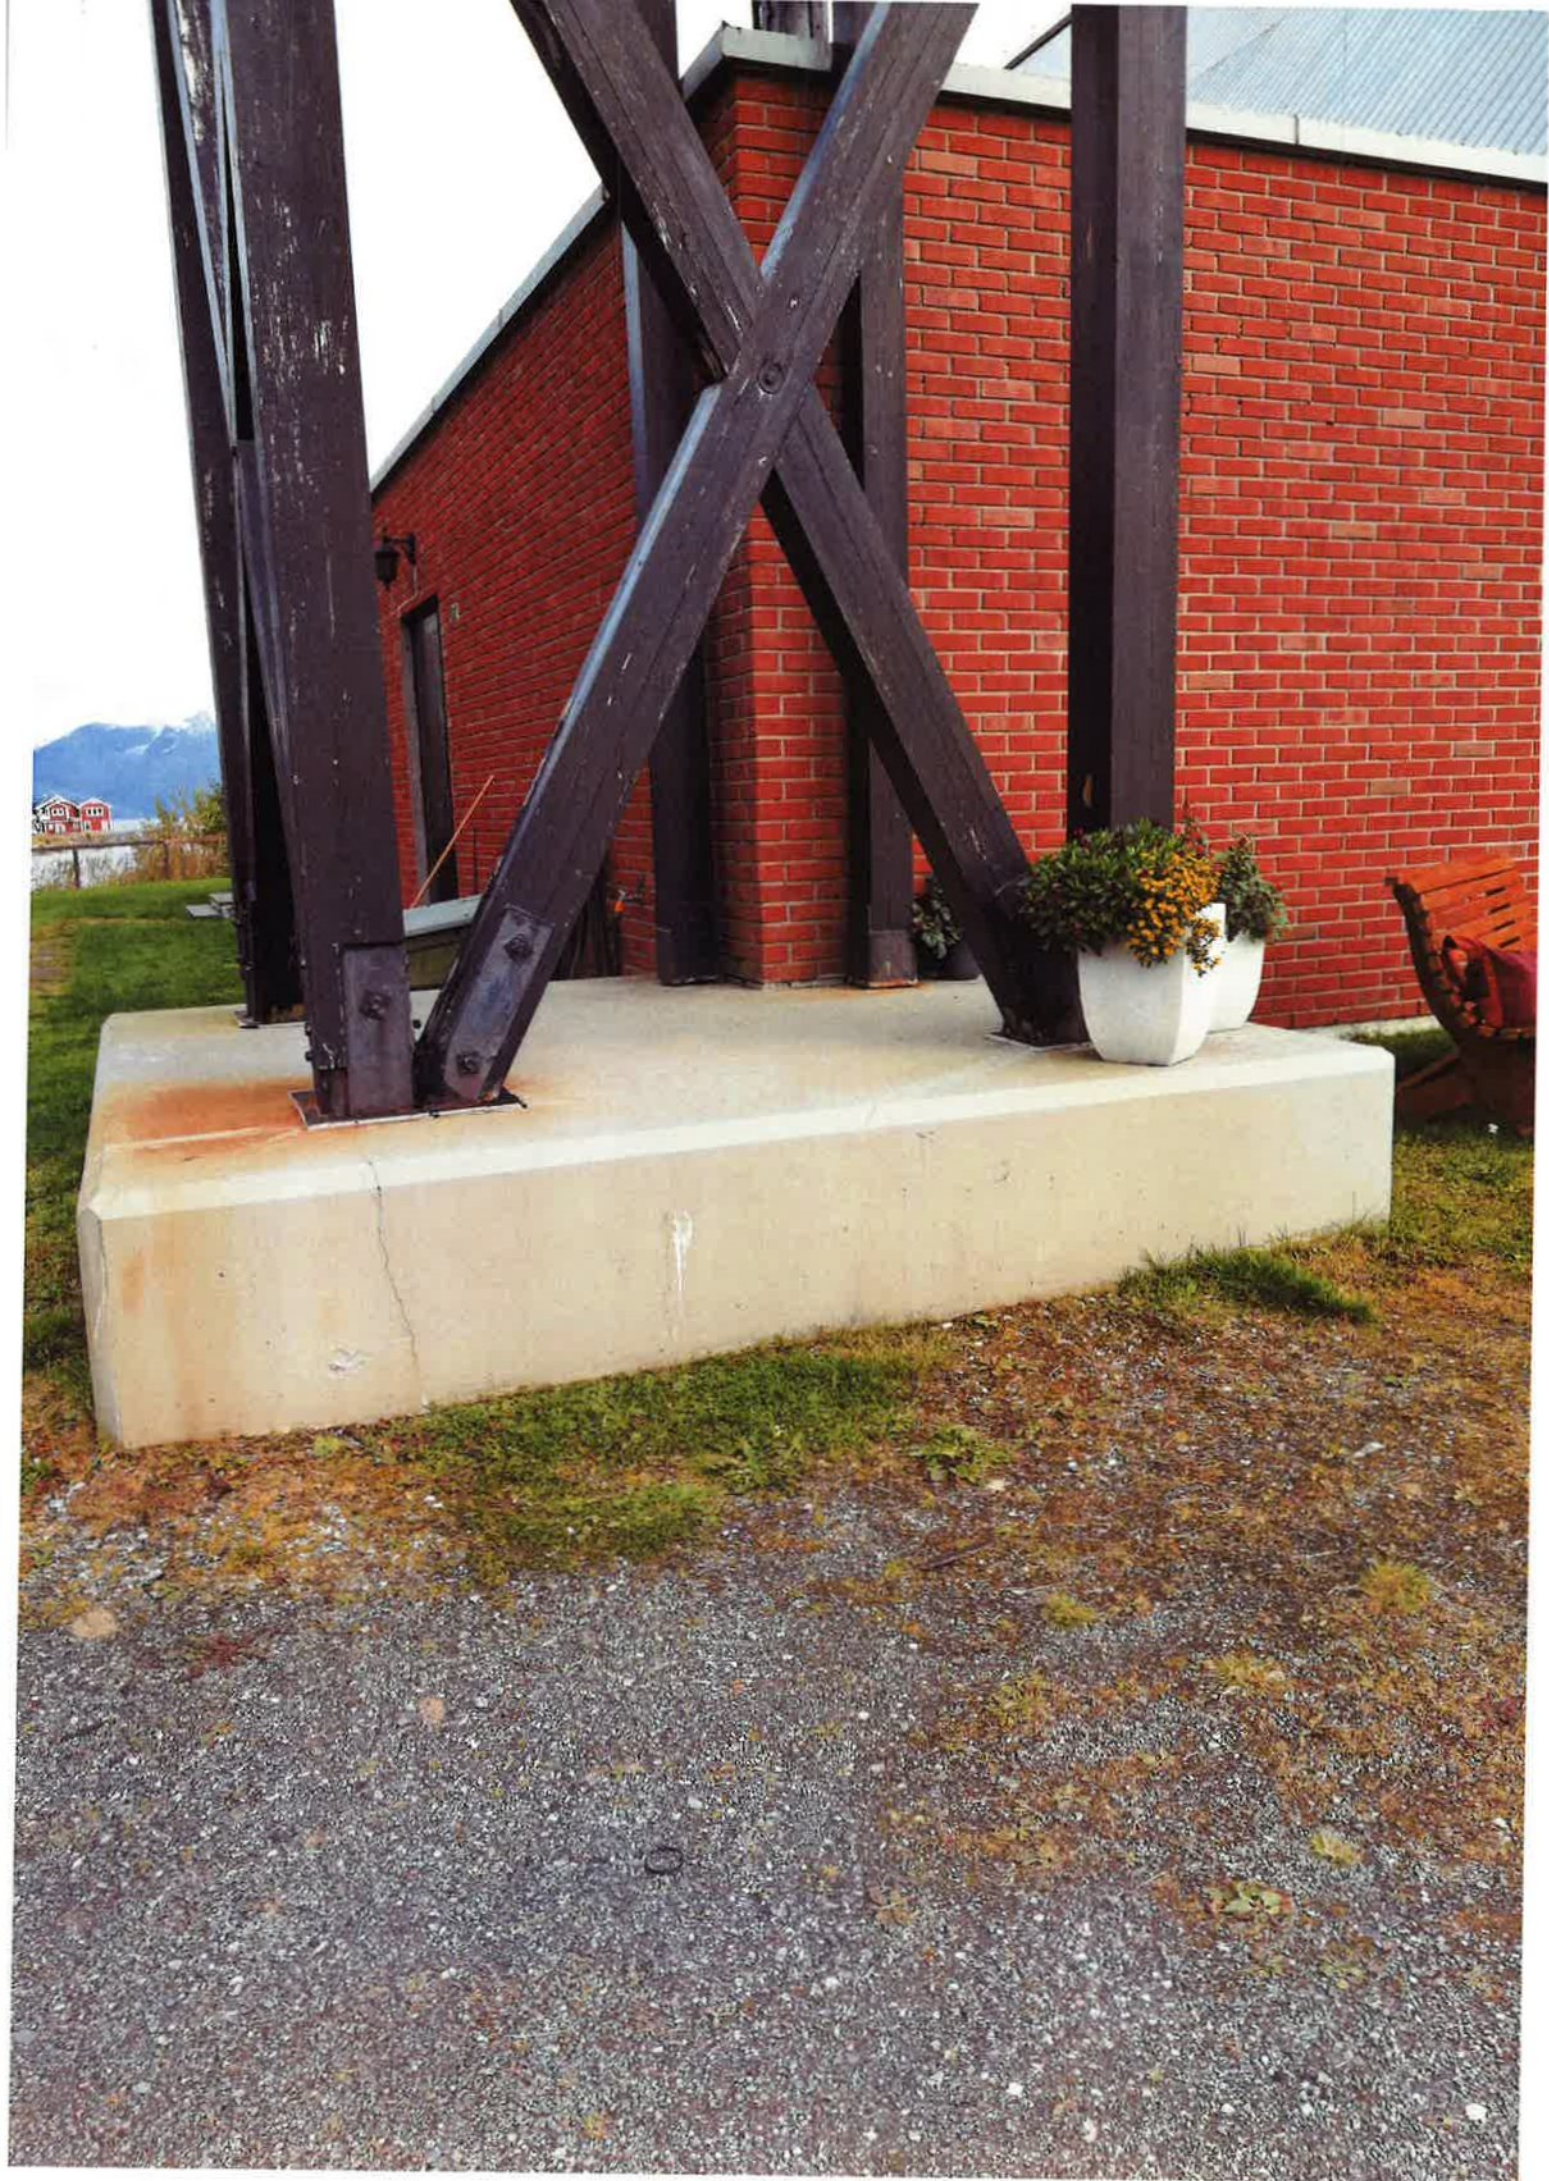
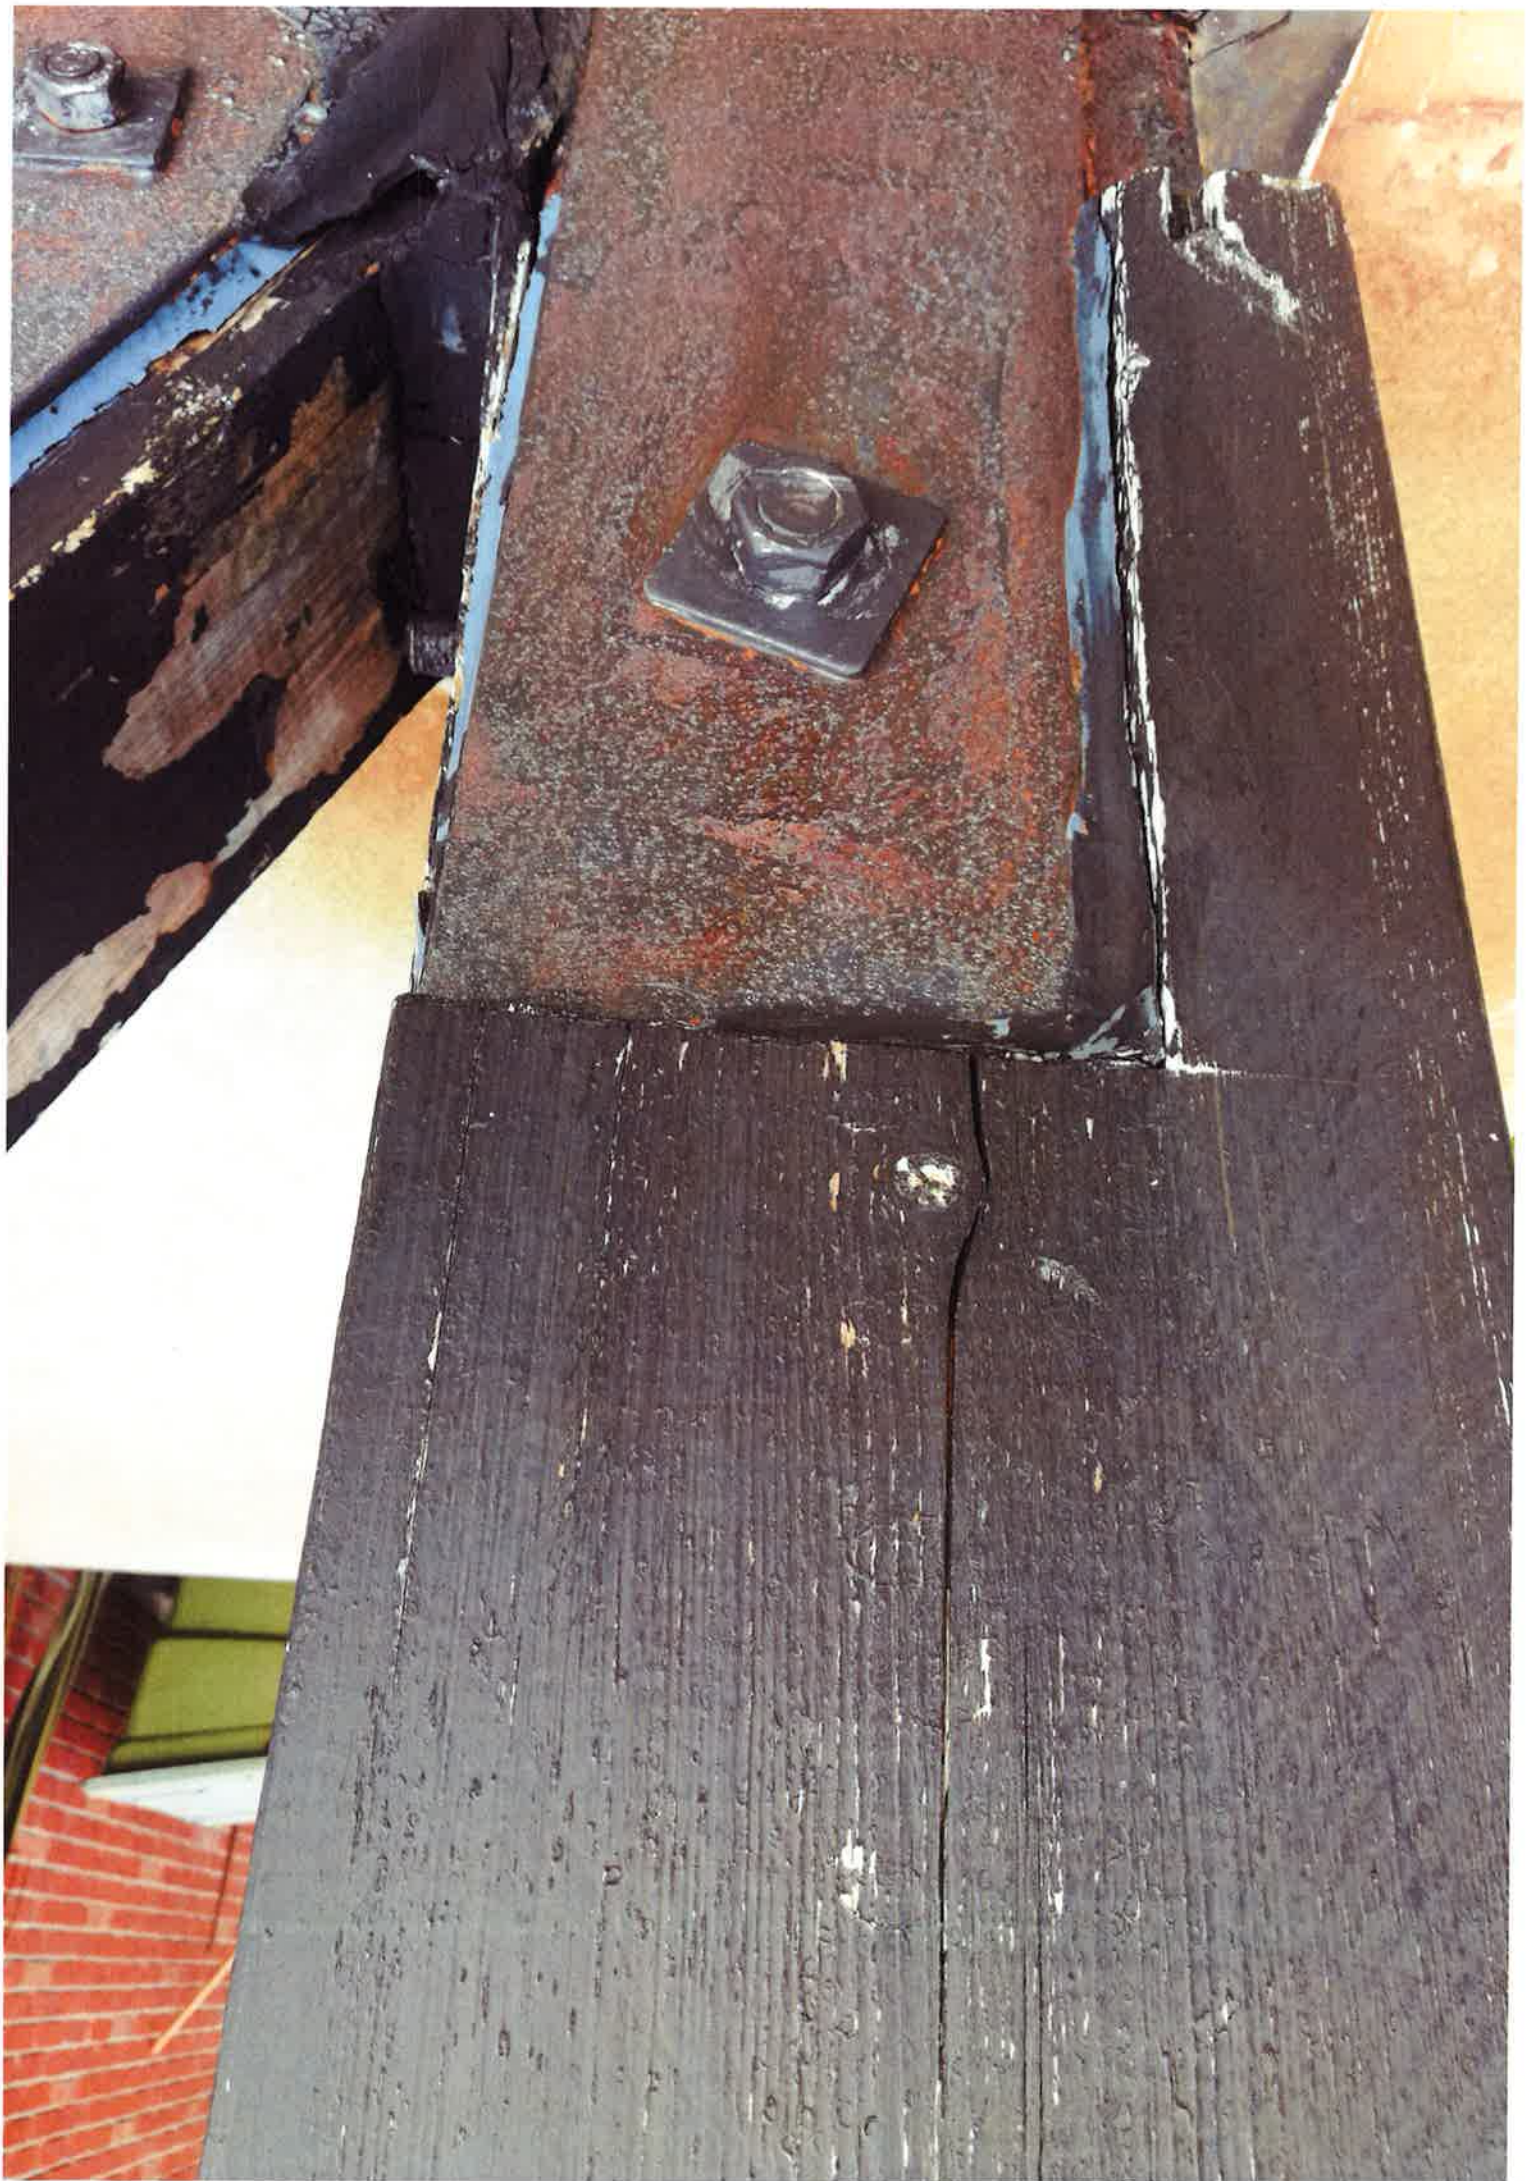
Betongfundament har til dels store sprekker , sansynligvis p.g.a. at vann trenger ned via innfestingsskoene. Vannet trenger inn i bærende konstruksjoner som er veldig oppsprukket.

Trevirket er delvis oppsprukket og delvis råteskadet.

Dette tårnet er en limtrekonstruksjon. Det ser ut til at skjøtene i limtresøylen er i ferd med å gå opp pga vanninntrengning. Det er rustskader på bolter også.

På grunn av sikkerheten bør det vurderes om tårnet må rives da det er mye vindfang og dermed fare for at hele konstruksjonen kan tippe over og være til fare for både folk og kirkebygg

Tilstand og sikkerheten med dette tårnet bør vurderes av noen som har relevant kompetanse.
