Tilstandsanalyse

Steigen kommunehus

Oppdragsnr.: 5208703 Dokumentnr.: 01 Versjon: J02
2021-05-12

Rådgiver: Norconsult AS, Konrad Klausens vei 8, NO-8003 Bodø

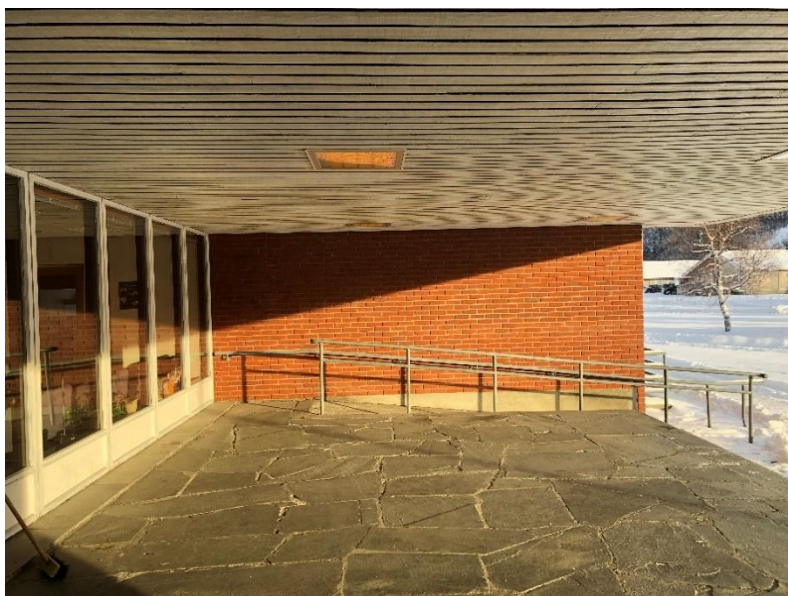
Figur 1 – Rampe ved hovedinngang

Inngangsparti er godt synlig og gir en oversiktig atkomst. Adkomsten til hovedinngangen er i utgangspunktet trinnløs med rampe, men tilfredsstillende imidlertid ikke krav om fri bredde på minimum 1,4m. Inngangsparti inkl. trapp og rampe mangler også visuell og taktil merking.
