# Mainstream AS avd. Nordfold

## Miljøundersøkelser i Hamarøy og Steigen kommune 2005

Akvaplan-niva rapport nr / report no:  
APN-413.3460Dato / Date:  
22.05.2006Antall sider / No. of pages  
129Distribusjon / Distribution  
Begrenset/Restricted

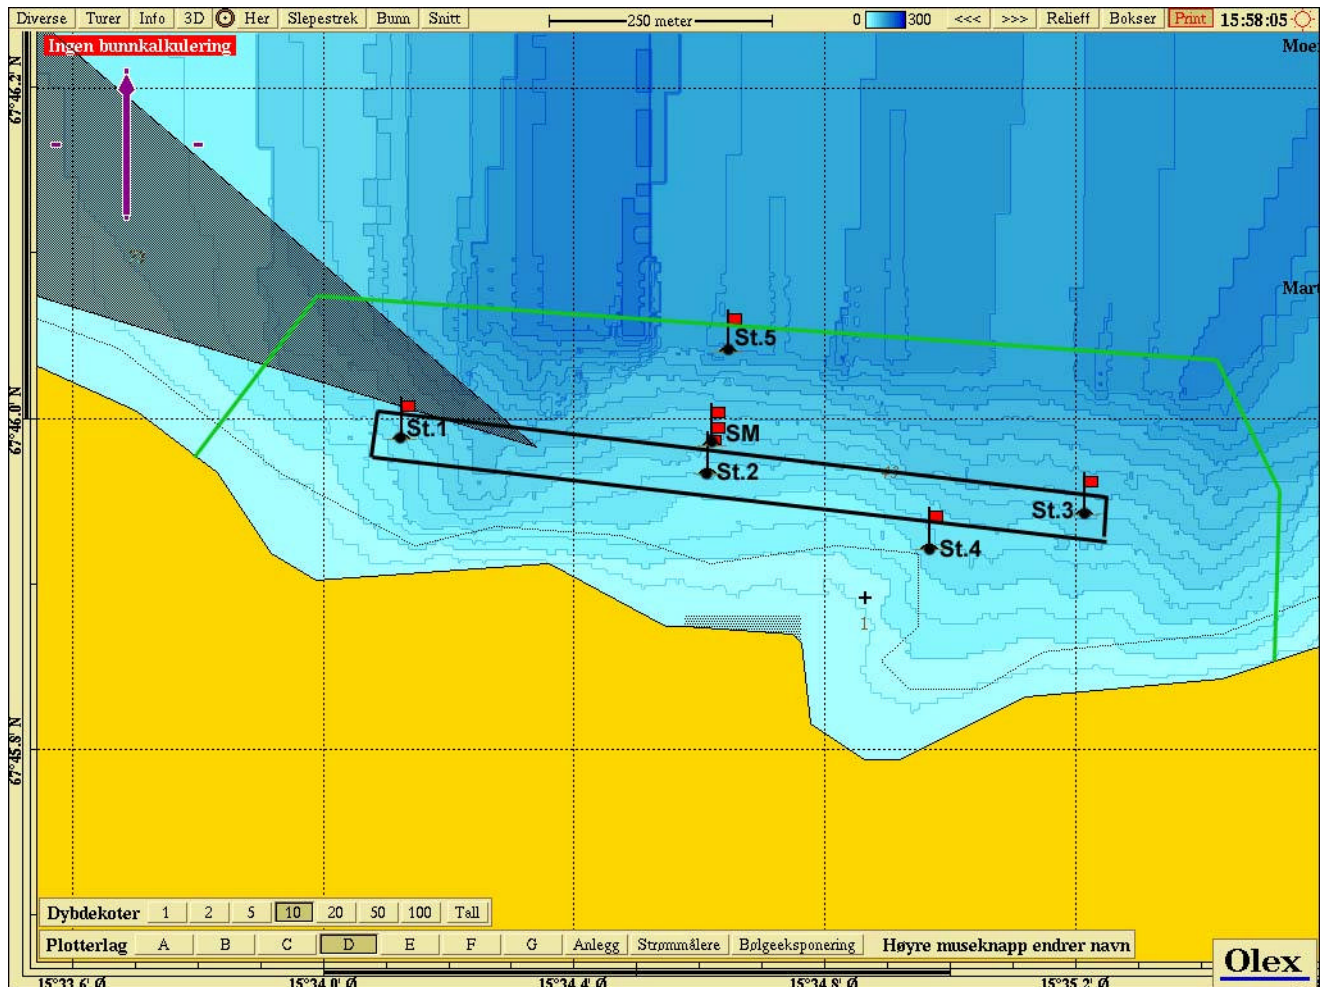
Figur 1, 7 og 8 viser oversiktskart der prøvetakingsstasjonene er tegnet inn. Lokaliteten ligger i Martnesvik på sørsiden av Mørsvikfjorden i Steigen kommune i Nordland. Lokaliteten er mest eksponert for vind og bølger fra vest/nordvest. Anlegget ligger tilnærmet parallelt med land. Bunnen skråner relativt slakt og noe ujevnt ut fra land, brattere gjennom anleggslokaliseringen med 55 – 75 meters dyp. Videre skråner bunnen relativt bratt ut mot dyp på over 500 m sentralt i fjorden. Under anleggets sentrale del løper en ryggformasjon ut fra land. På begge sider av ryggen løper dypere renner fra land på tvers av anlegget. Den vestlige renna løper under vestenden av anlegget. Den østlige renna går over i en ny ryggformasjon på tvers av den østlige enden av anlegget. Det er ingen større terskeldannelser i lokalitetens nærområde. Dybderegistreringene utenfor den grønne markeringslinjen er i liten grad korrekte.

Figur 8. Lokaliteten Martnesvik med prøvetakingstasjonene St.1 – St.5 inntegnet. Plassering av strømmålere på SM. Grå sektor viser retning for største eksponering fra vind og bølger.

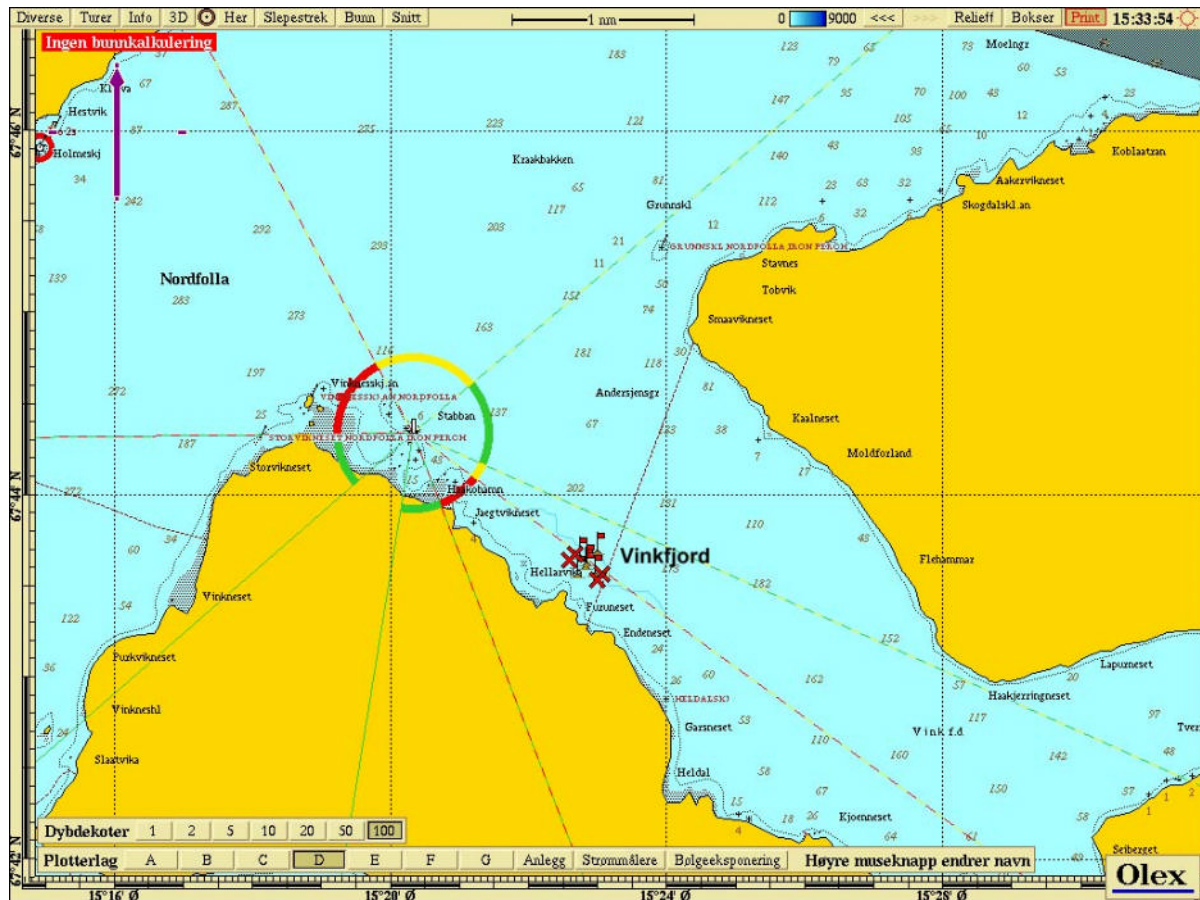
Figur 12. Utsnitt av Vinkfjorden med lokaliteten Vinkfjord.

Figur 1, 12 og 13 viser oversiktskart der prøvetakingsstasjonene er tegnet inn. Lokaliteten ligger utenfor Furuneset på vestsiden av Vinkfjorden i Steigen kommune i Nordland. Lokaliteten er mest eksponert for vind og bølger fra nordlige retninger. Anlegget ligger tilnærmet parallelt med land. Bunnen skråner relativt bratt og noe ujevnt ut fra land gjennom anleggslokaliseringen med 50 – 90 meters dyp og videre bratt ut mot dyp på over 200 m sentralt i fjorden. Under anleggets sentrale del løper en ryggformasjon ut fra land. På begge sider av ryggen løper dypere renner fra land på tvers av anlegget. Det er ingen større terskeldannelser i lokalitetens nærområde. Dybderegistreringene utenfor den grønne markeringslinjen er i liten grad korrekte.

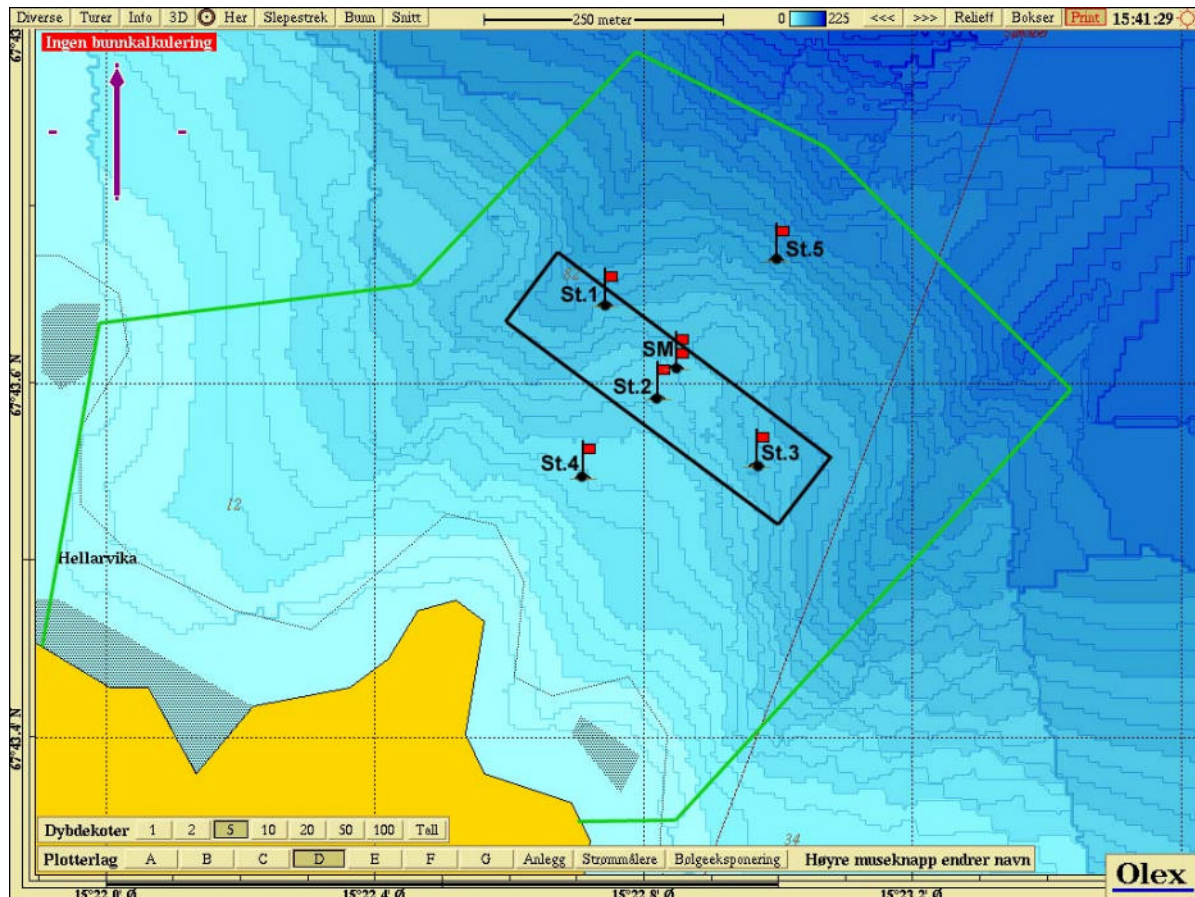
Figur 13. Lokaliteten Vinkjford med prøvetakingstasjonene St.1 – St.5 inntegnet. Plassering av strømmålere på SM..
