## Befaringsrapport Hopvatnet Hyttefelt

### Geologisk vurdering av tomteområdet

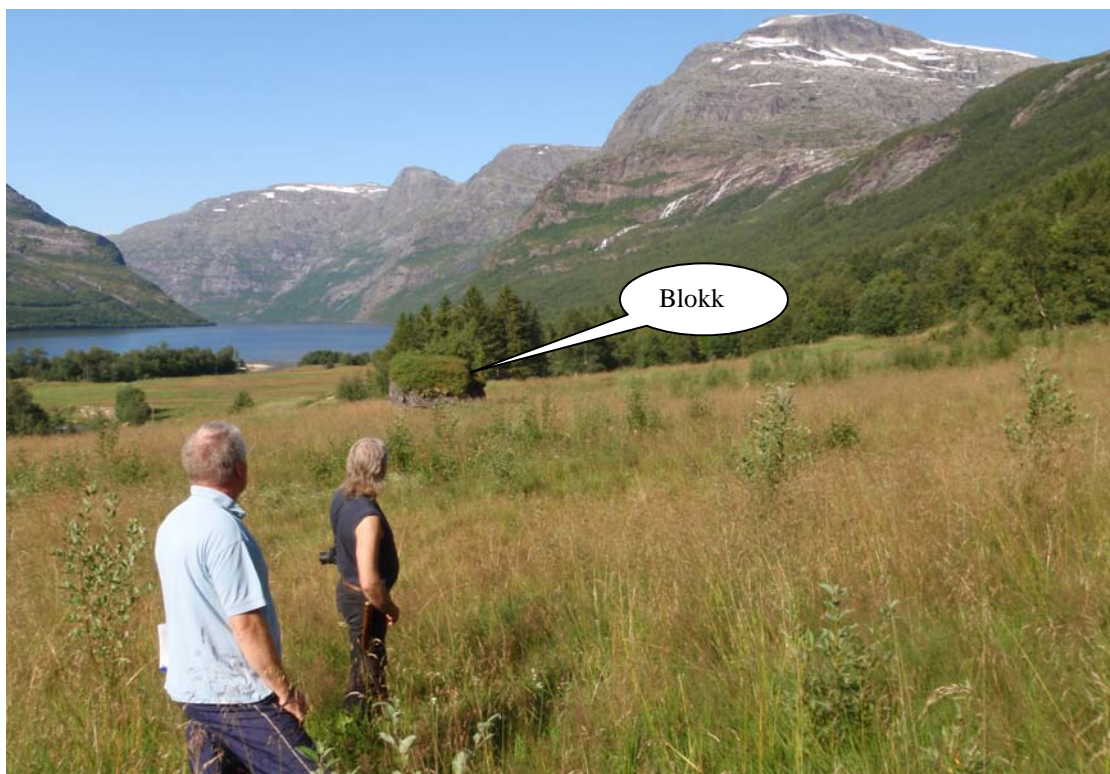
**Bilde 1:** Hytteområdet ligger i svakt skrånende terreng øst for gården Nygård. Hopvatnet i bakgrunnen. Større blokk i bakkant er rester etter et gammelt blokkfall fra Klekkshammaren.

Større blokkfall registreres i lia fra 100 meter bak tomta og oppover. Hovedmengdene ligger i markert ur som har hovedretning øst for området og retning mot odden i Hopelva ved Åsheim som vist på figur 1 og bilde 4. Ura ser ut til å gå ned mot ca kote +80. I tillegg ligger ei stor blokk inne i selve hytteområdet (bilde 1, side 3).

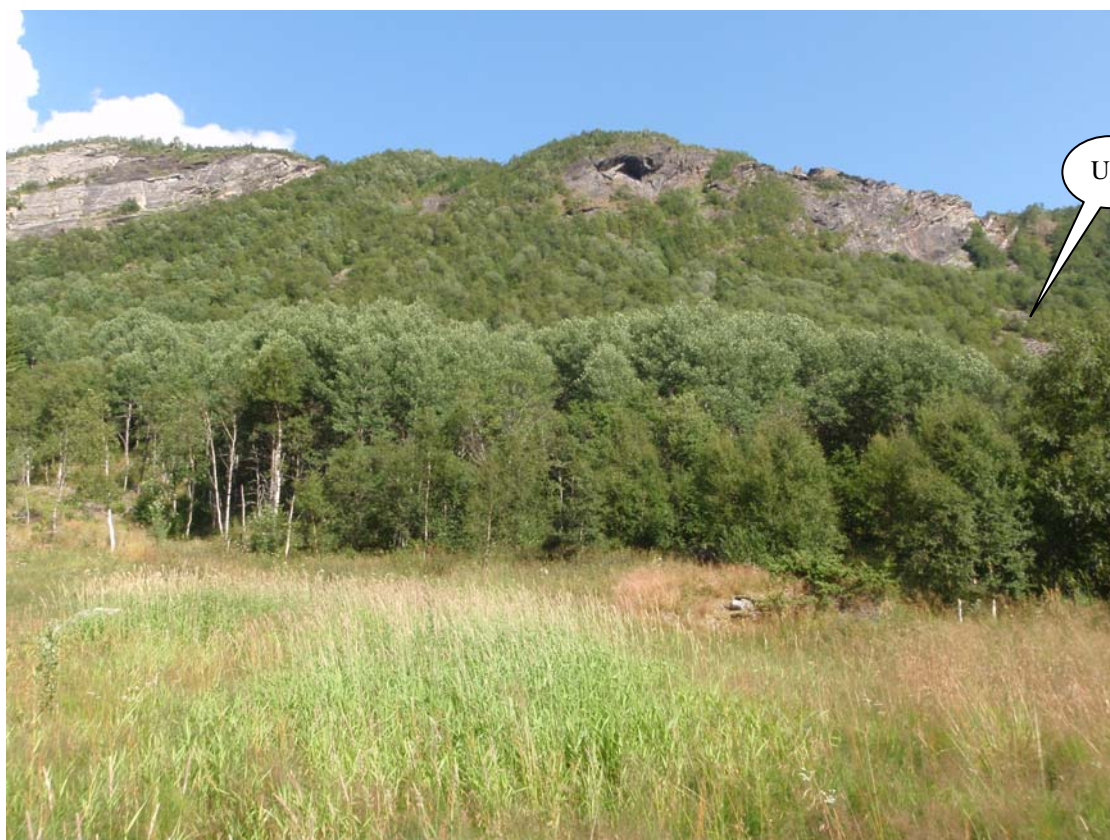
**Bilde 2:** Området sett mot nord og Klekkshammaren. Blokkfall fra disse flågene stopper stort sett i brattlia ca 200 meter bak tomteområdet og i rasura som skimtes til høyre i bildet med utgående øst for tomteområdet.

Som det kommer fram av bilde nr 2 (side 3) ligger Klekkshammaren med potensielle blokkfall i nærheten av tomteområdet. Befaringen viser også at ei enkeltblokk har nådd ned til tomteområdet i eldre tid. Blokk og rasmatriale stopper i dag i ura, samt i og like under brattlia som starter 200 meter bak aktuelt område.

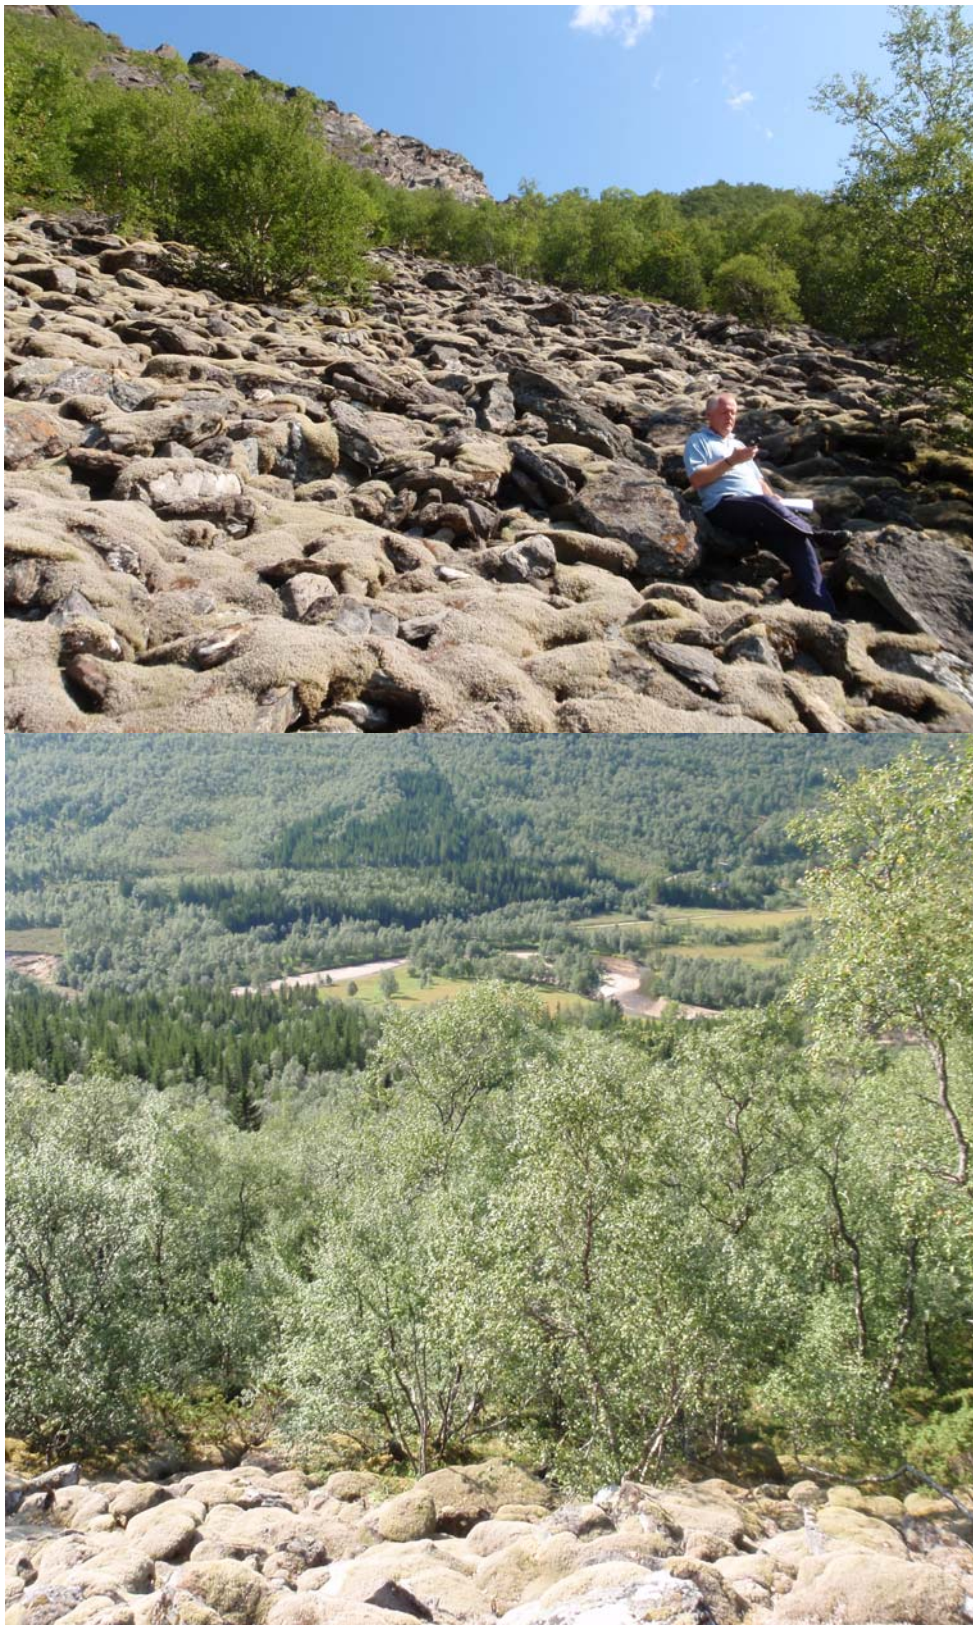
**Bilde 3 og 4:** Mektig ur oppunder Klekkshammaren. Retning øst for tomt ned mot Hopselva.

Fremtidige blokkfall fra Klekkshammaren vil komme, men det er ikke stor sannsynlighet for at blokkene vil nå helt ned til det flatere tomteområdet. Dempningseffekten i ei rasur er stor og vil ta det meste av blokker fra høyfjellet. I tillegg stryker retningen på ura øst for tomteområdet (bilde 4).
