Cermaq Norge AS
Strømmålinger Holmåkfjorden.
5 m, 7 m, 13 m og 16 m

7117.01

8.9.2014

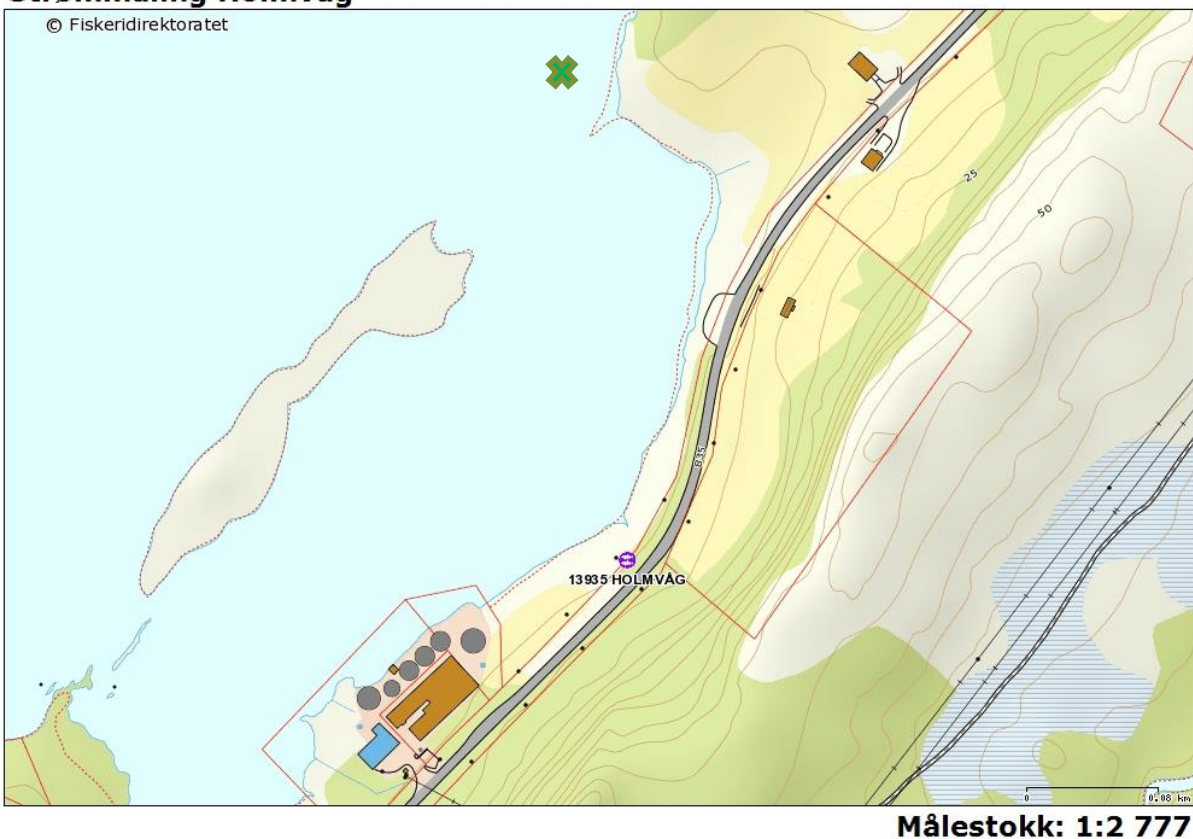
Figur 1. Plassering av strømmålere i punktet merket med grønt kryss.

Figur 1 viser plassering av strømmåler utenfor lokalitet Holmvåg.

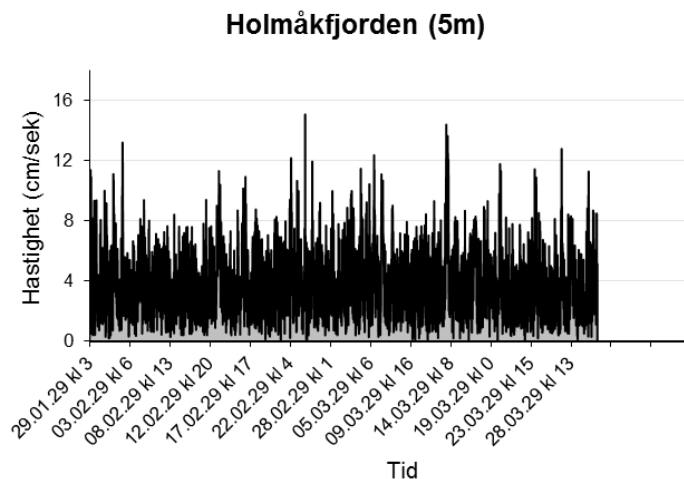
**Holmåkfjorden
(5m)
Maks hastighet (cm/s)**

Holmåkfjorden		
(5m)		
	Hastighet (cm/s.)	Temp
Max	15,1	14,1
Min	0,0	8,8
Gj.snitt	3,8	12,1
% av målinger > 10 cm/s	1 %	
% av målinger < 10 > 3 cm/s	57 %	
% av målinger < 3 > 1 cm/s	36 %	
% av målinger < 1 cm/s	6 %	
95-prosentil (95 % av målinger ligger mellom 0 og ant cm/s. =>	7,7	
Residual strøm	0,9	
Residual retning	61	
Varians (cm/sek) ²	4,7	0,8
Standardavvik	2,2	
Stabilitet (Neumanns parameter)	0,2

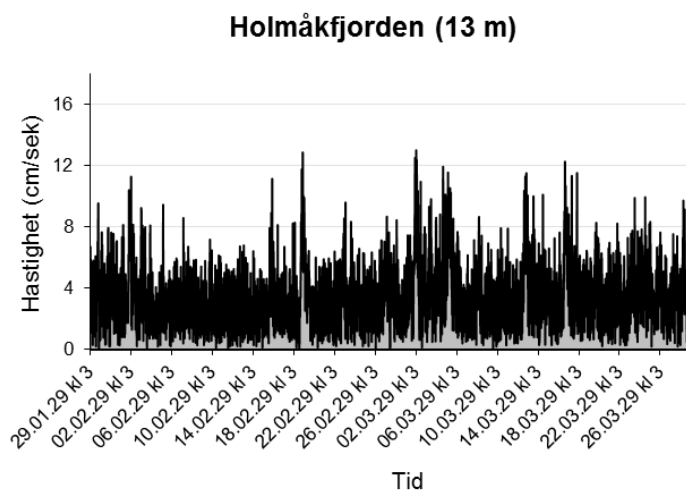
**Holmåkfjorden
(13 m)
Maks hastighet (cm/s)**

Holmåkfjorden (13 m)		
	Hastighet (cm/s.)	Temp
Max	13,0	14,1
Min	0,0	8,8
Gj.snitt	3,4	12,0
% av målinger > 10 cm/s	1 %	
% av målinger < 10 > 3 cm/s	50 %	
% av målinger < 3 > 1 cm/s	41 %	
% av målinger < 1 cm/s	8 %	
95-prosentil (95 % av målinger ligger mellom 0 og ant cm/s. =>	7,3	
Residual strøm	1,1	
Residual retning	47	
Varians (cm/sek) ²	4,1	0,8
Standardavvik	2,0	
Stabilitet (Neumanns parameter)	0,3

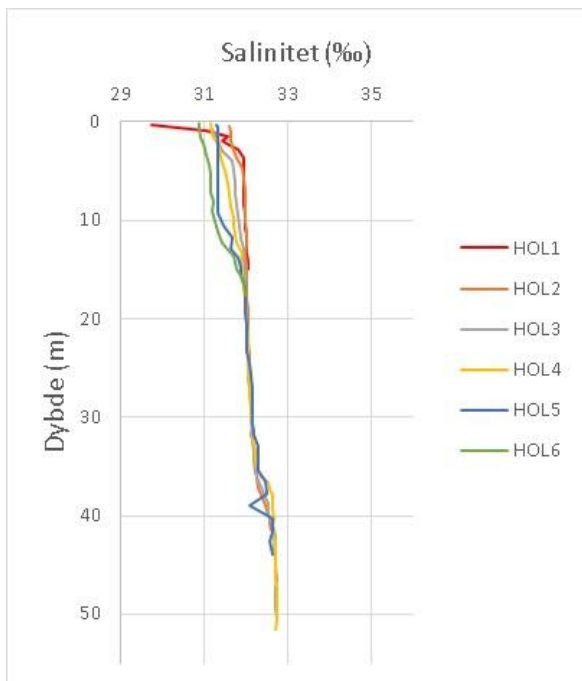
Figur 4.6: Salinitet målt med CTD- sonde fra overflate og ned til bunn.

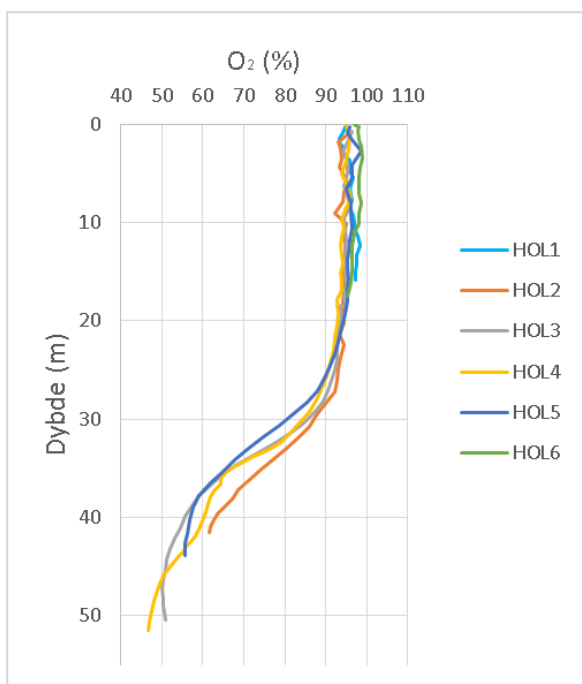
Figur 4.8: Oksygenmetning (%) målt med CTD- sonde fra overflate og ned til bunn.

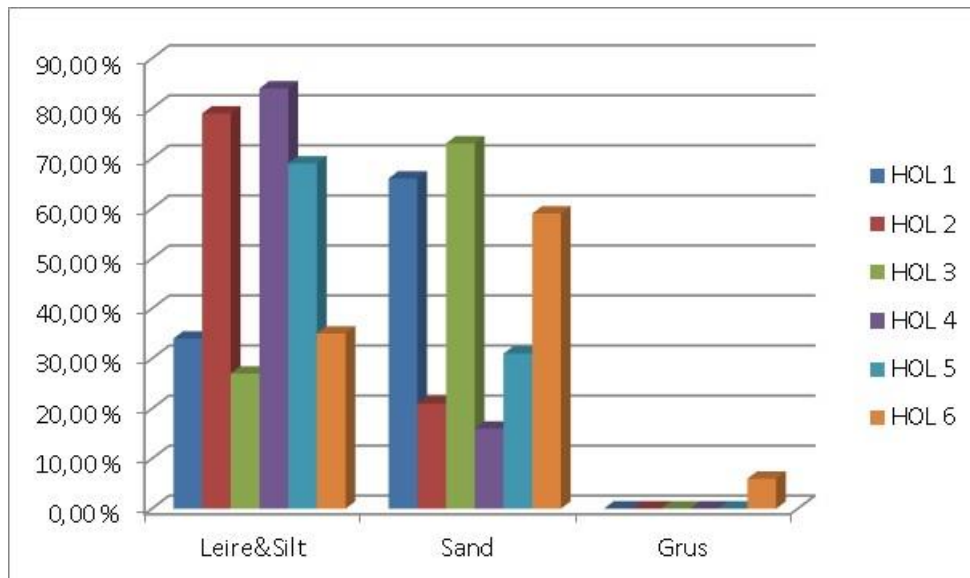
Figur 4.9 Oversikt over kornfordeling i sediment fra stasjonene HOL 1 – HOL-6. Stolper til venstre i figur presenterer Silt og leire med en kornstørrelse < 0,063 mm, stolper i midte presenterer sand med kornstørrelser fra 0,063 mm til 2 mm og stolper til høyre presenterer grus med kornstørrelser > 2mm. Hver stasjon er vist ved hver sin farge anvist til høyre for diagram.

Sedimentet på stasjonene bestod av en blanding av silt og sand, med overvekt av silt på stasjonene HOL-2, -4 og -5, og en overvekt av sand på de øvrige. Det ble påvist sverting på stasjonene HOL-2, -3, 4 og -5, samt noe lukt på tre av disse. Sedimentet var generelt noe mykt med unntak av stasjon HOL-1 hvor det var fast. Resultatene fra sediment-undersøkelsene er presentert i Figur 4.9 og Tabell 4.7
