Forundersøkelse

Nordfoldleira

NS9410:2016

Forundersøkelse for Nordfoldleira			
Rapportnummer	F-M-18018		
Rapportdato	02.05.2018		
	Type	Dato	Leverandør
Grunnlag	B-undersøkelse C-undersøkelse Strømmålinger: Bunnkartlegging:	06.04.2018 04.04.2018 og 06.04.2018 01.03.2018 – 04.04.2018 Ukjent	Åkerblå AS Åkerblå AS Åkerblå AS Ellingsen Seafood AS/Olex AS
<i>Revisjonsnummer</i>	<i>Revisjonsbeskrivelse</i>

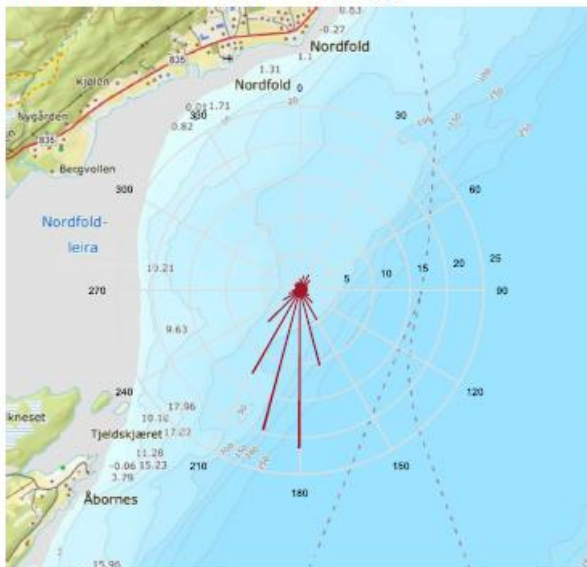
Målingene viser at relativ vannutskiftning ved alle dyp hovedsakelig er orientert mot S/SV (figur 3.2.2; Åkerblå 2018a).

Figur 3.2.2. Relativ vannutskiftning og antall målinger per 15 graders sektor (Åkerblå 2018a).

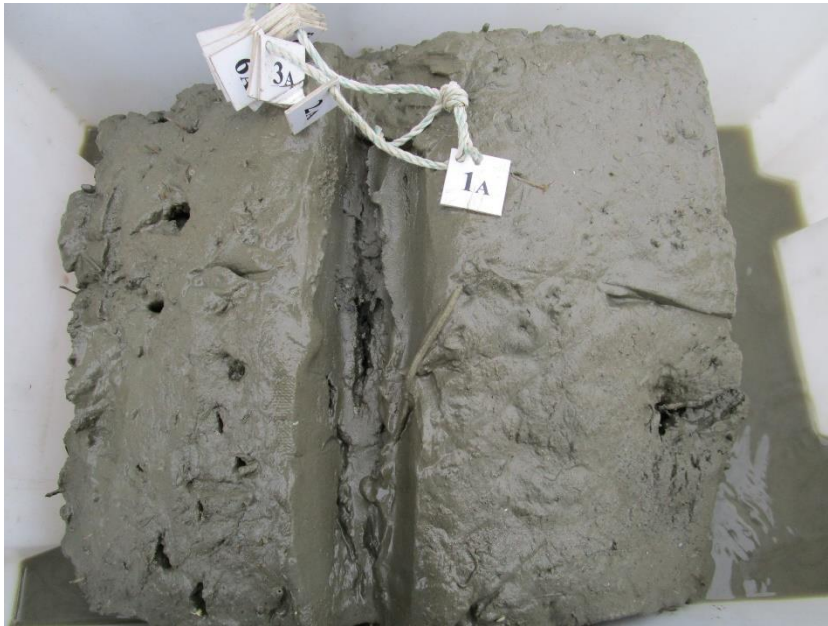
Stasjon 1:

Bunnforholdene i resipienten bestod i hovedsak av leire, silt og sand (Tabell 3.4.1; Figur 3.4.1; vedlegg 2). Det kunne ikke registreres noe tegn til lukt, farge eller andre forhold som indikerer organisk akkumulering fra naturlige kilder (Åkerblå, 2018c).
