Rapport / Report

Nordkot, Steigen kommune

Vurdering av skredfare mot
hytteområde

20081575-1
18. september 2008

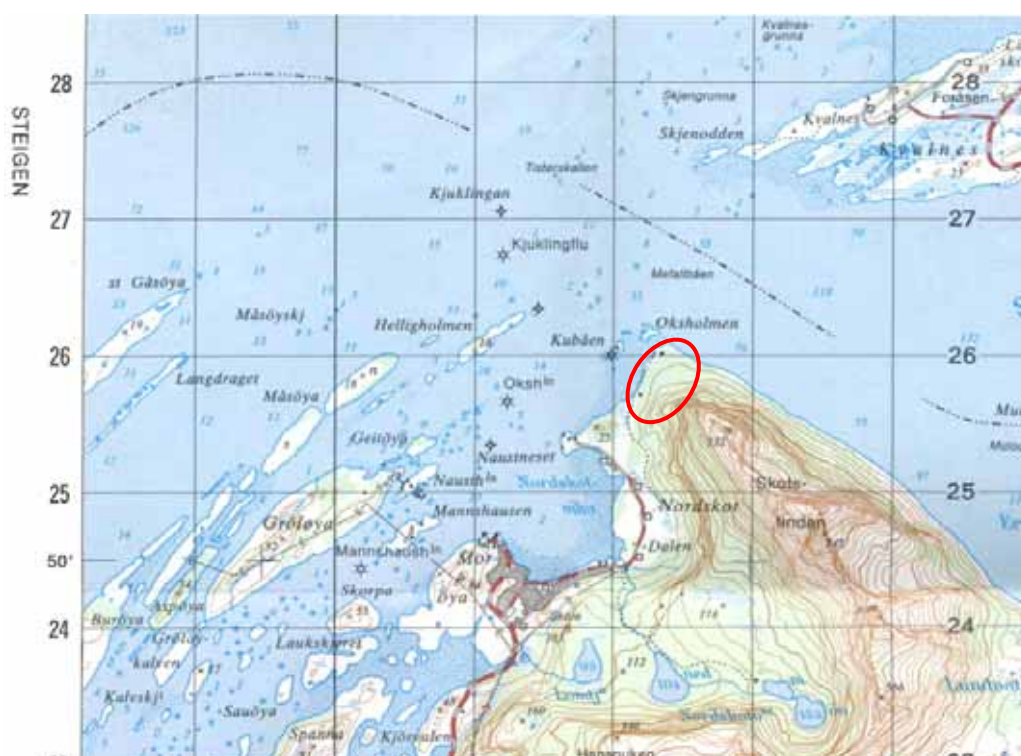
Figur 1: Utsnitt av topografisk kart (1:50 000) over Nordfjord. Ikke i målestokk.

På oppdrag fra Dag Arntsen har NGI vurdert steinsprangfaren mot reguleringsområdet på Oksholmen nordvest for Skotstindan. Se figur 1 og 2. For tiden ligger det 4 hytter innenfor området. Sannsynligheten for at eventuelle steinsprang skal kunne treffe bygninger eller veien i området er også vurdert.

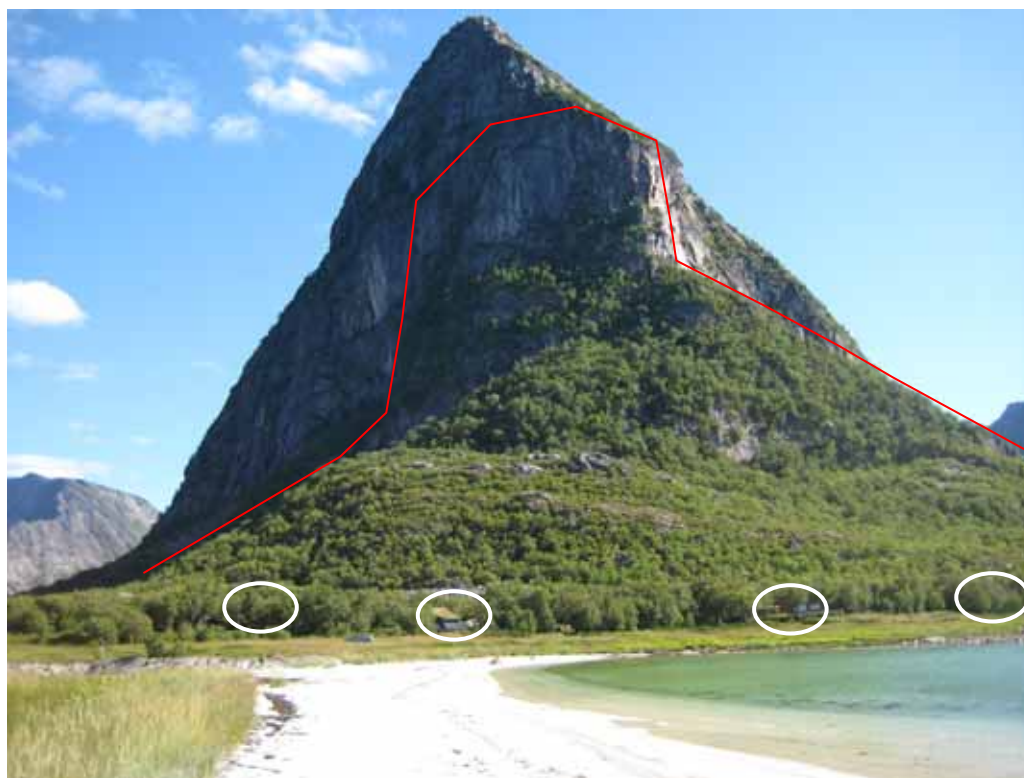
Figur 3: Område vurdert som potensielt farlig mhp. steinsprang og snøskred ned mot reguleringsområdet. Detaljkartlegging er ikke foretatt. Eksisterende hytter er markert.

Det undersøkte området ved Oksholmen ligger under fjellområdet Skotstindan, nordøst for Nordskot. Toppene i den nordvestre delen av fjellområdet strekker seg til ca 530 moh. Fjellskråningen er stedvis veldig bratt, tilnærmet loddrett, og den bratteste delen av skråningen er mellom kote 200 og 400. I dette området forekommer de hyppigste utfallene av steinsprang. Se figur 3 og 4.

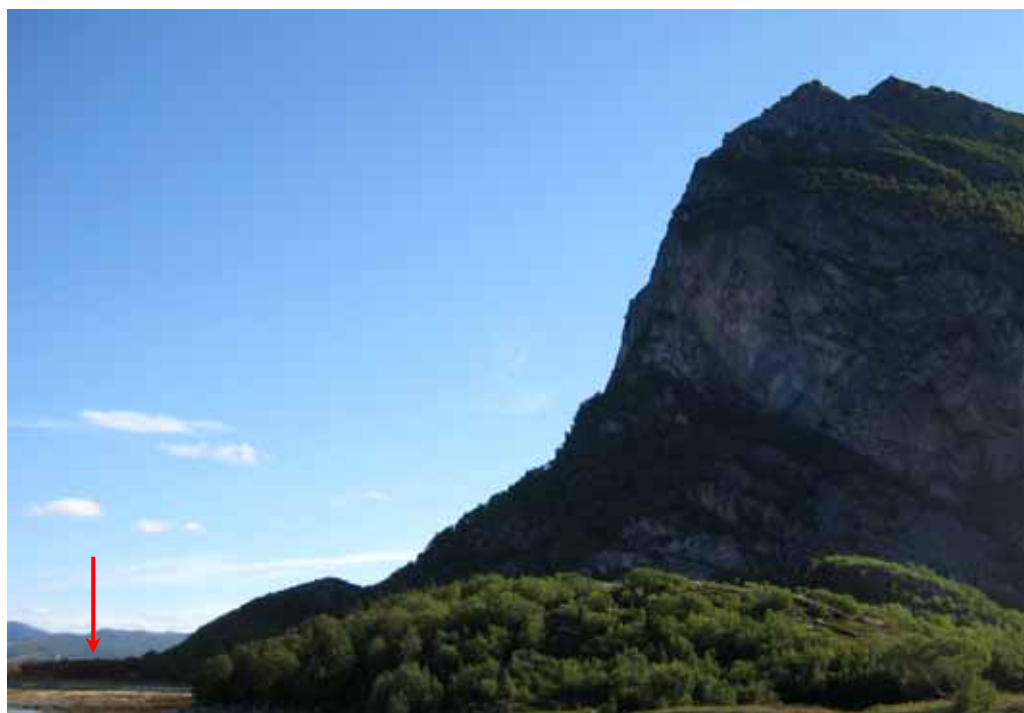
Figur 4: Profil av aktuell fjellskråning. Sett mot nordøst. Beliggenhet av hytter er indikert ved rød pil.

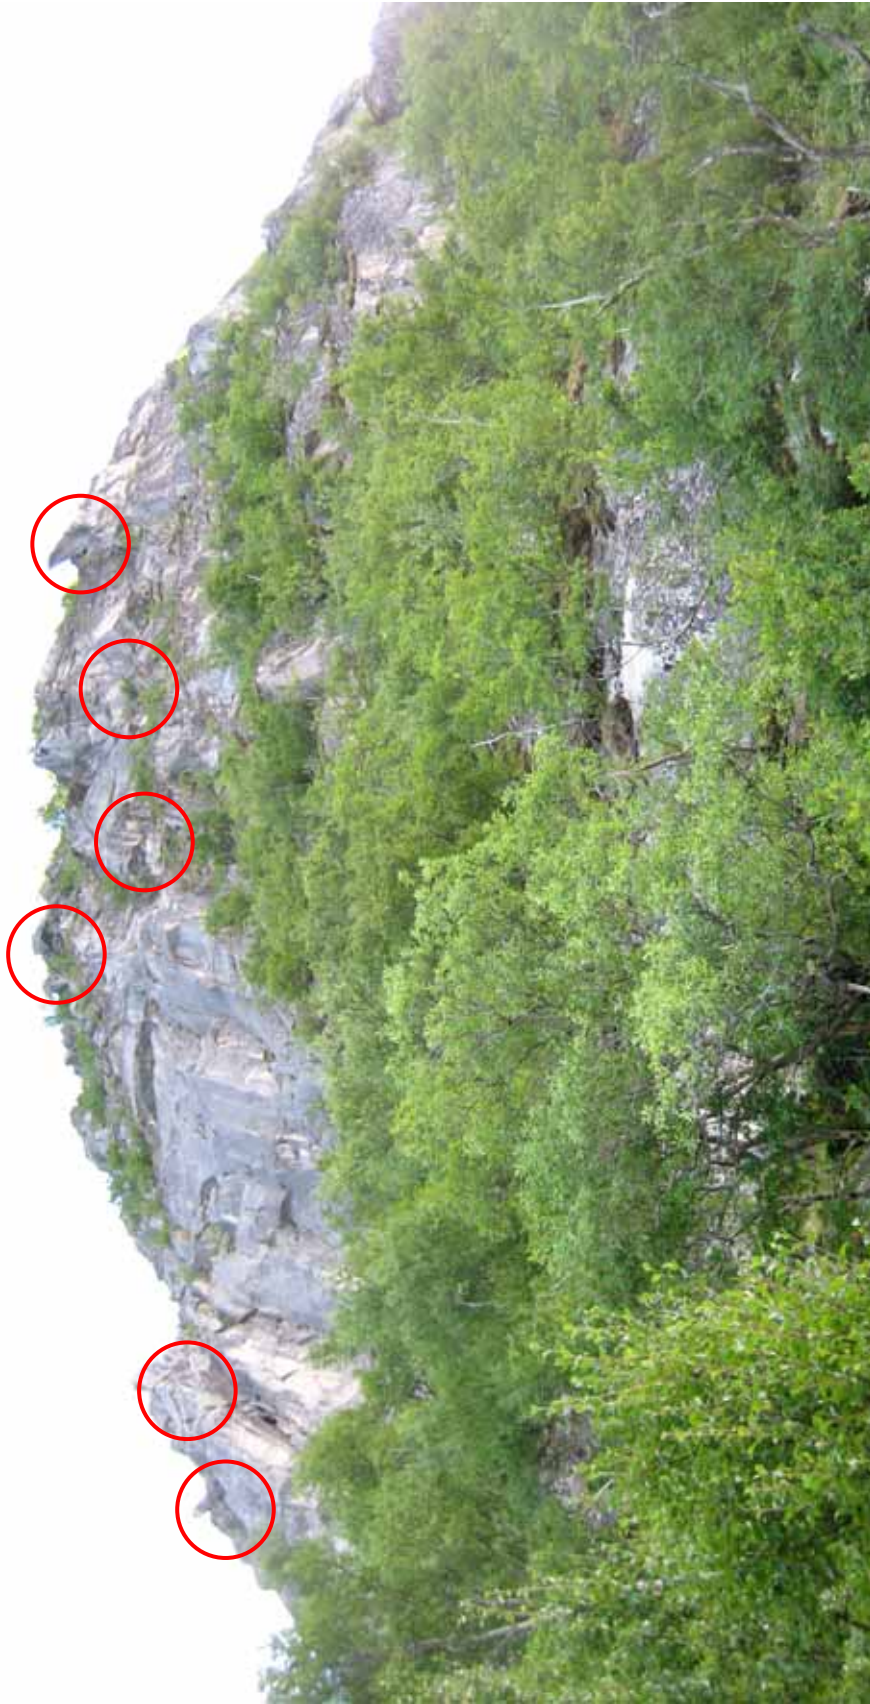
Fjellet i øvre del av skråningen er oppsprukket, og det kunne observeres flere avløste blokker med dårlig stabilitet. Se figur 5.

Figur 5: Oversiktsbilde over øvre del av fjellskråningen. Øvre del av bildet er ca. 400 moh. Mulige utløsningsområder er markert med røde ringer. Området

er ikke befart i detalj. Sett mot øst.

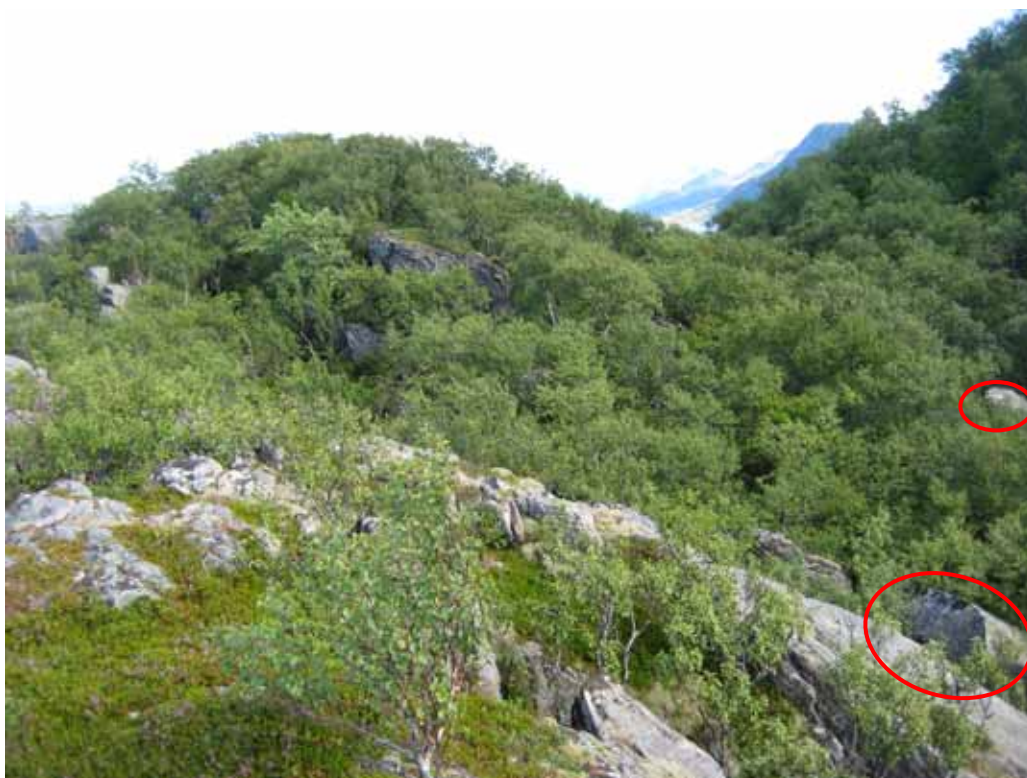
Ryggen 70 moh. ligger parallelt med fjellsiden ovenfor. Den strekker seg ca. 250 m i retning fra nordøst, med en slak helling mot sørvest. Se figur 6 og 7. Bakenfor ryggen ligger det betydelig mengder steinsprangblokker og fra lavpunktet bak nordvestlig del av ryggen er høyden opp til ryggens topp i overkant av 10 m. Blokkene som ligger på innsiden av ryggen har en størrelse

Figur 6: Rygg sett mot nordøst. Øst for denne ligger det steinsprangblokker. To blokker er markert.

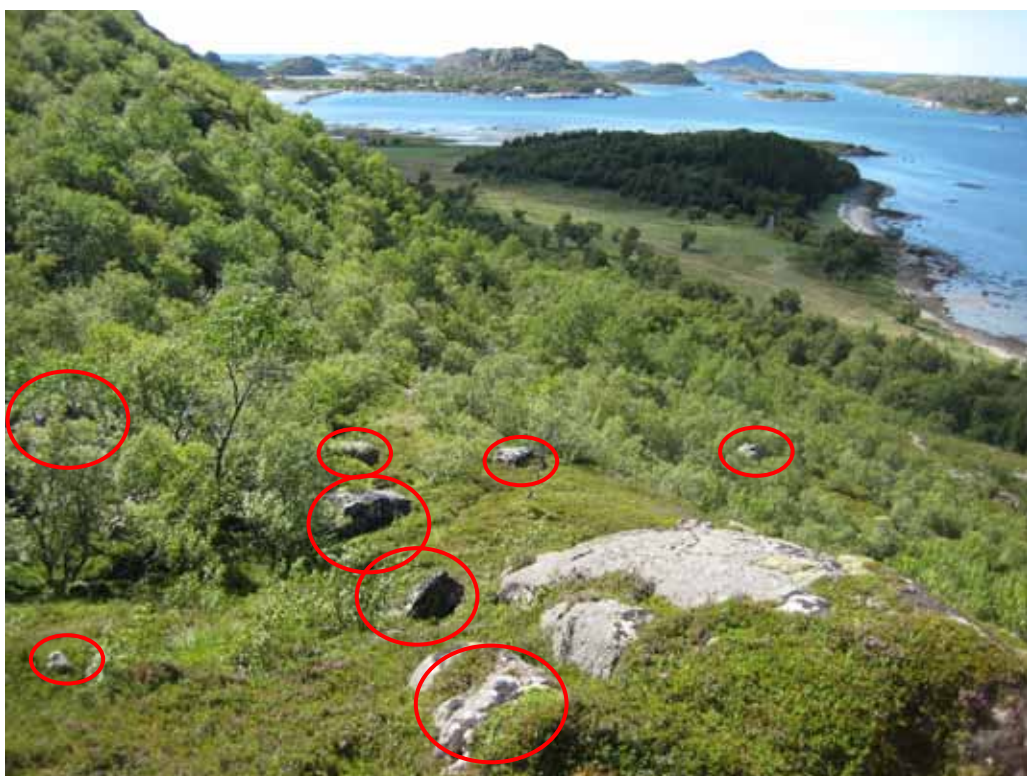
Figur 7: Rygg sett mot sørvest. Enkelte blokker har passert ryggen, men majoriteten av blokker legger seg på innsiden av ryggen. Blokker er markert. Ryggen i høyre billedkant hindrer også blokker å nå frem til hyttebebyggelsen.

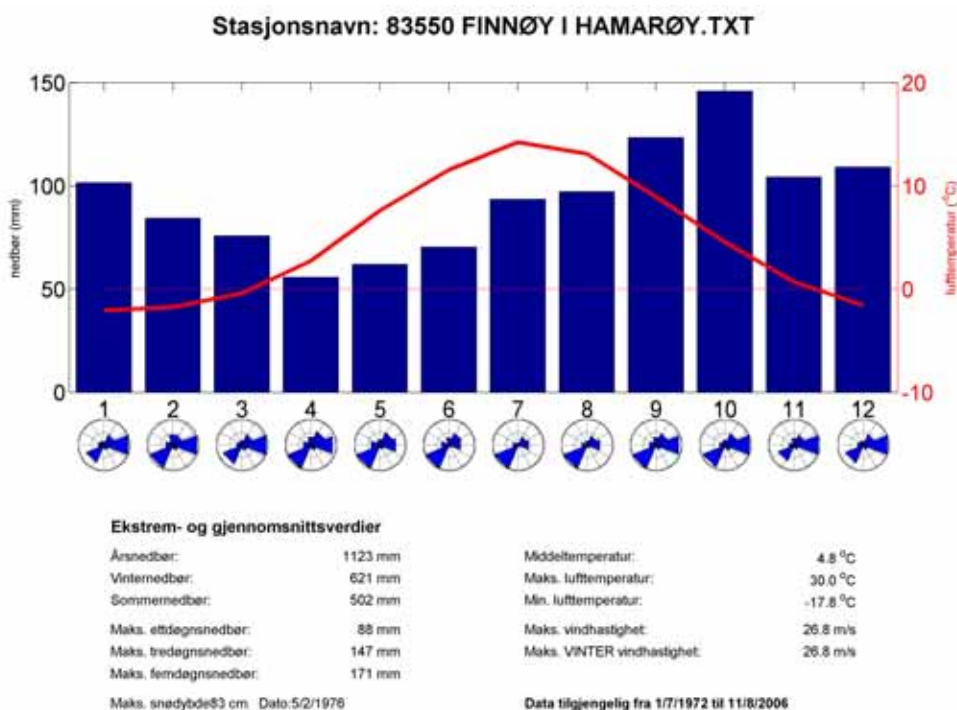
Figur 10: Gjennomsnittlig månedsnedbør for Finnøy.

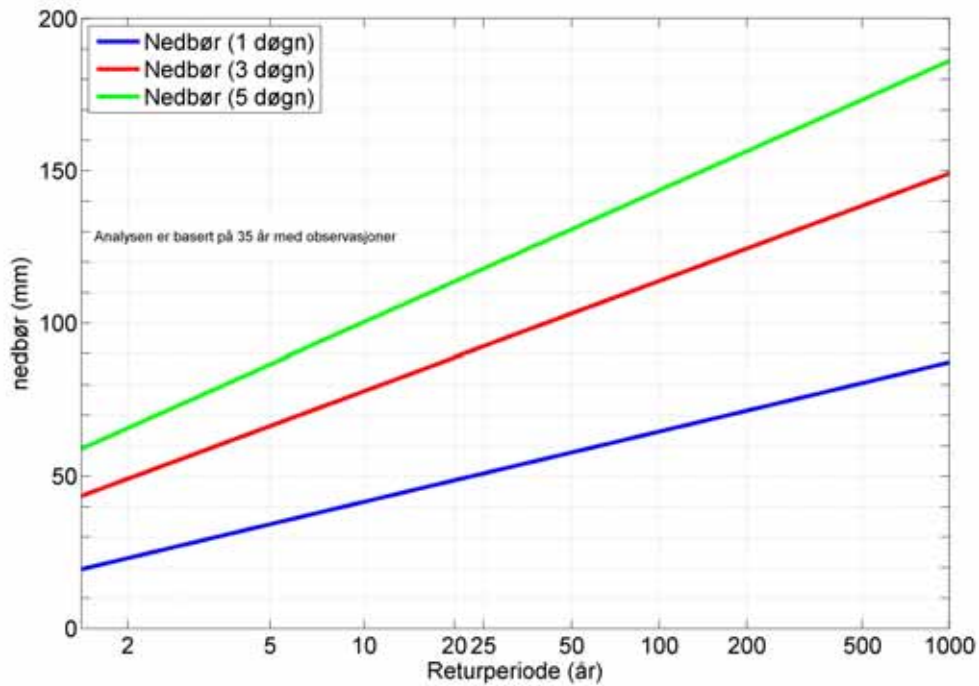
Store nedbørsmengder i form av snø forekommer sjeldent, og figur 11 viser at døgnnedbør på 50 mm har en returperiode på rundt 25 år. Dette tilsvarer omtrent 50 cm nysnø som erfaringsmessig er kritisk nysnøintensitet for å få utløst store snøskred. Etter utsagn fra lokalkjente ligger snøen kun i få dager i dette området, hvis den i det hele tatt legger seg. Vi regner derfor med at de klimatiske forholdene vil ha en begrensende innvirkning på akkumulasjon av snø og dermed utløsning av snøskred i den aktuelle fjellsiden.

Figur11: Ekstremnedbør analyse for nedbør med temperaturer under null grader ved Finnøy.
